# U-Car Grading Report

รายงานผลการตรวจเช็คสภาพรถยนต์  
ภายใต้การดูแลของสมาคมการประเมินสภาพรถยนต์ประเทศไทย

รุ่น	FORD ECOSPORT 1.5 Trend		
สี	Champagne colour	หมายเลขทะเบียน (Plate number)	3กญ1455
รุ่นปี	2014	เลขไมล์	93,205กม.
แบบ	เลขตัวถัง	MPBSXXMXKSET64374	
หมายเหตุ	ทำสีใหม่ด้วยสีเดิม

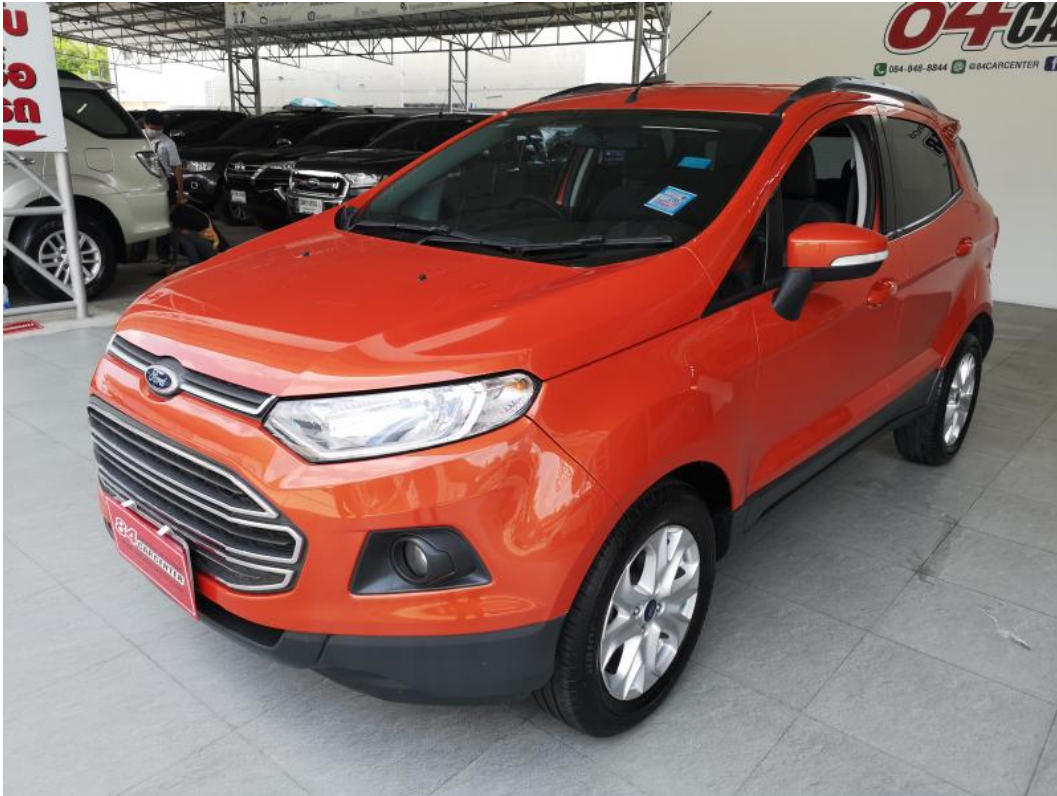
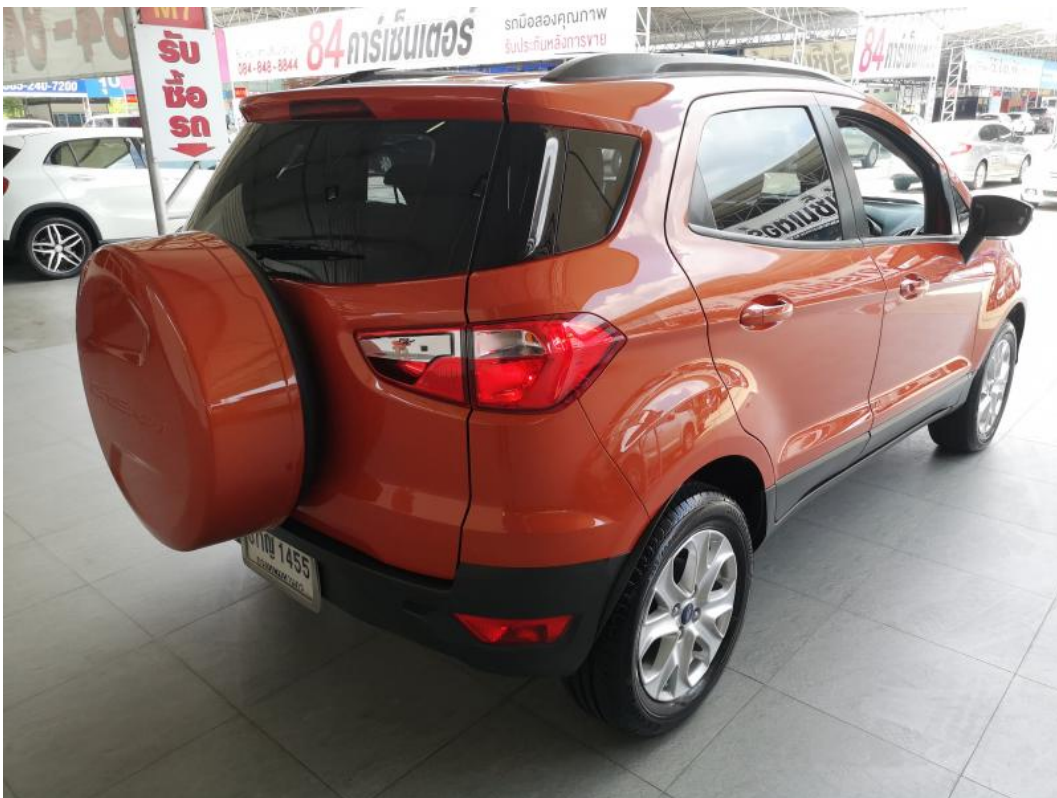
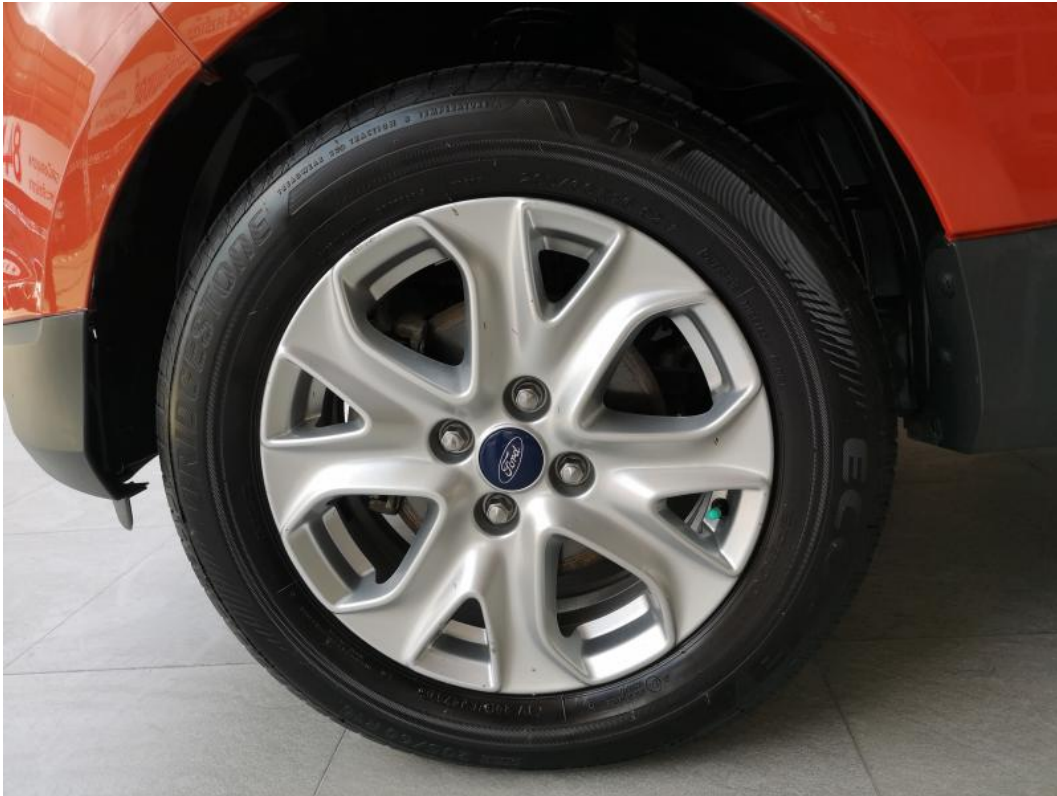
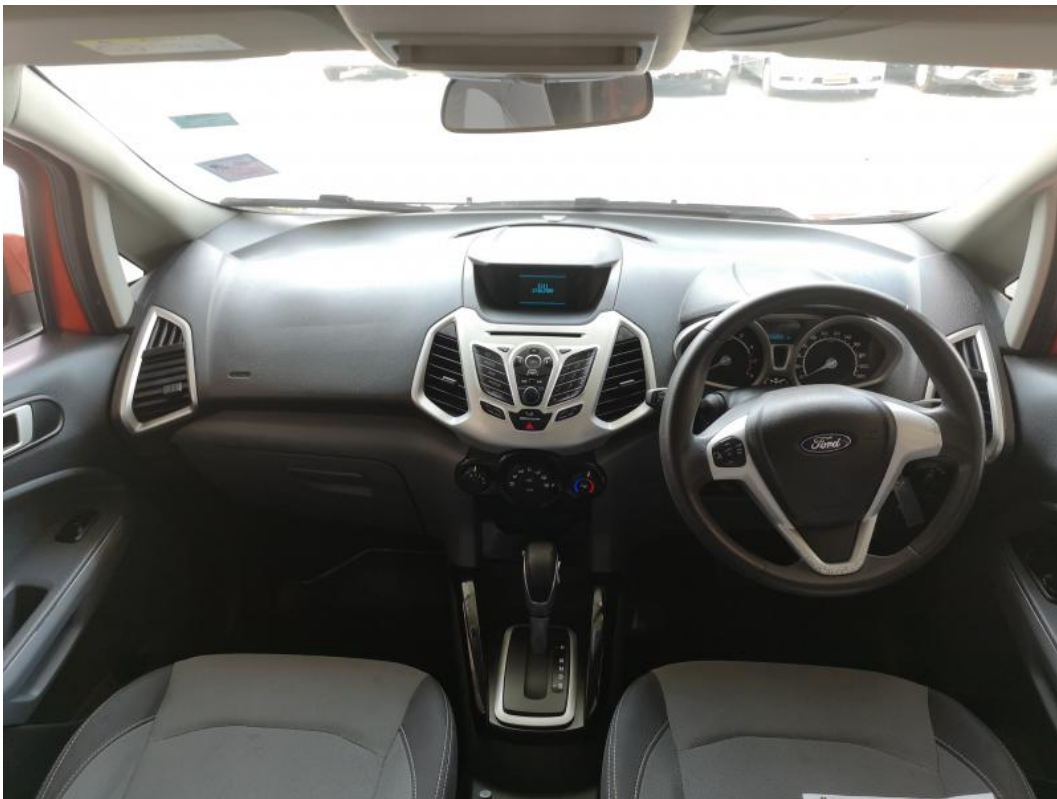
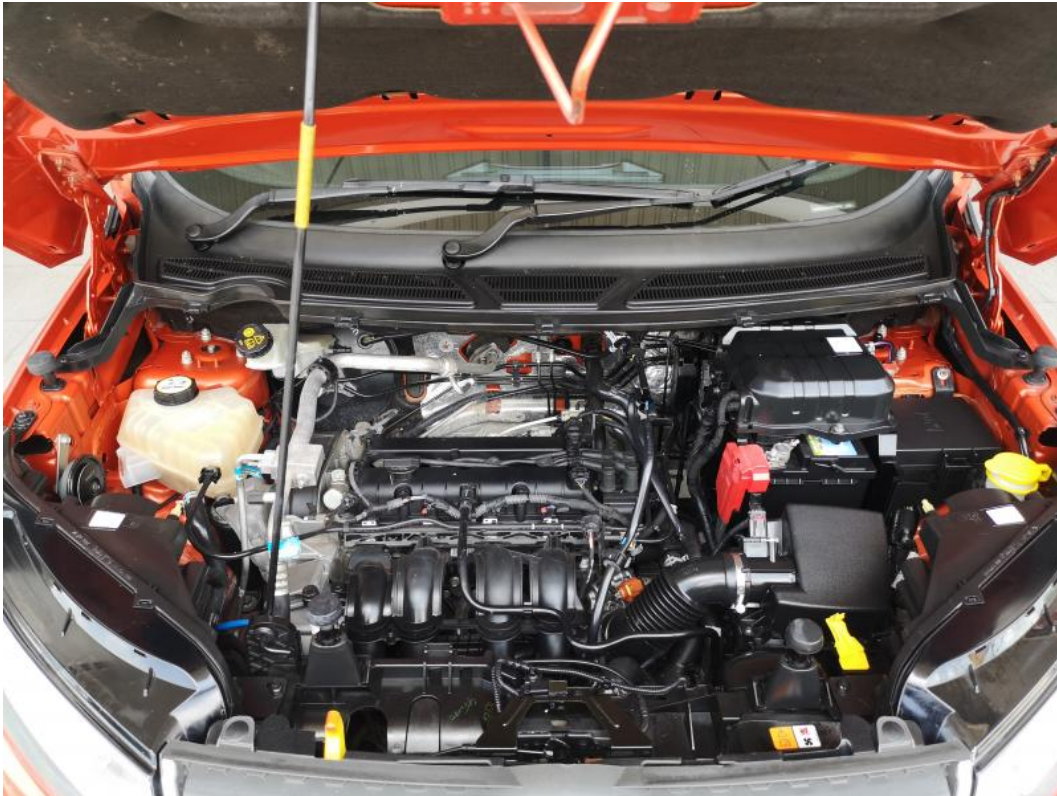
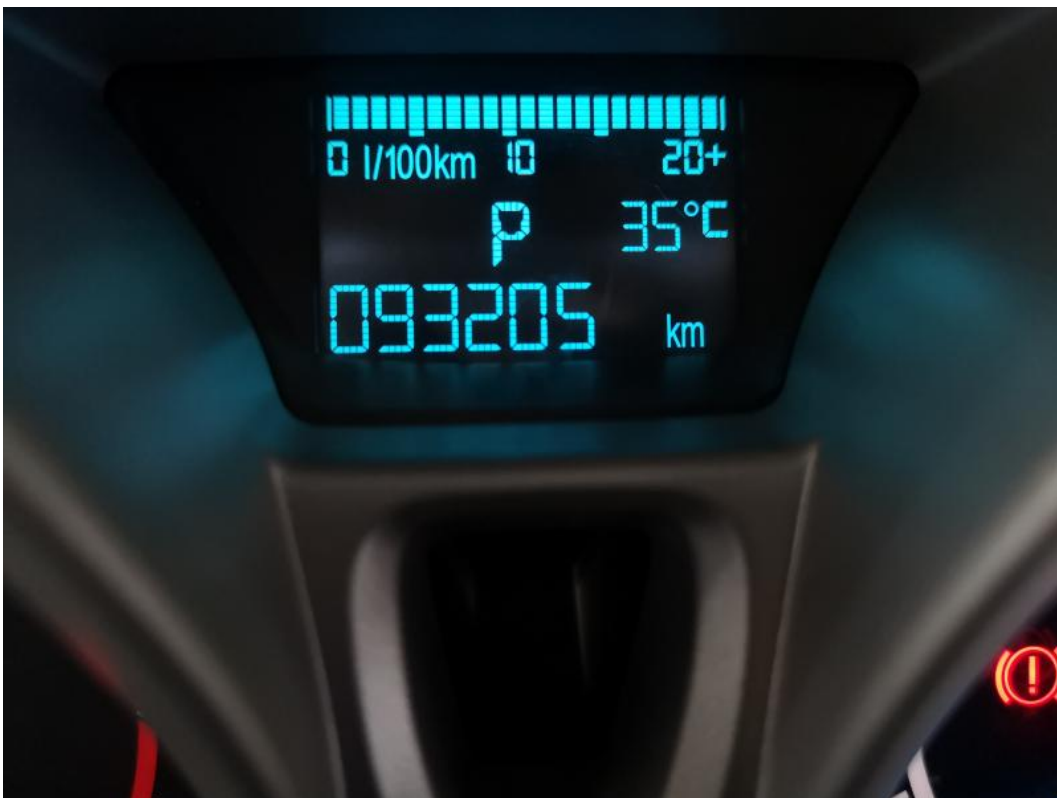
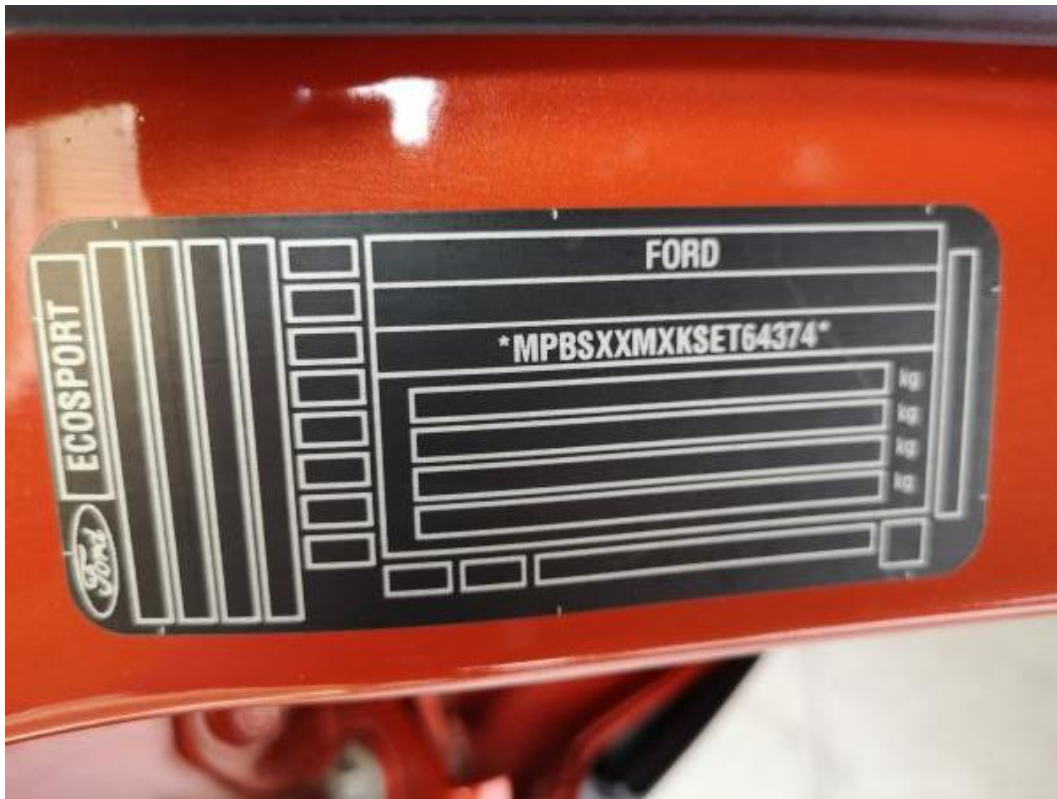
Rear Floor/Trunk Floor ความเสียหาย  
Rear Floor/Trunk Floor เครื่องหมายโครงสร้างรถ  
Rear Side Member(Right Side)  
เครื่องหมายโครงสร้างรถ  
Rear Cross Member เปลี่ยน  
Rear Side Member(Left Side) ความเสียหาย

Right Bonnet Inner Panel ความเสียหายเล็กน้อย มี  
Left Bonnet Inner Panel ความเสียหายเล็กน้อย มี  
Rear Floor/Trunk Floor พ่นสี มี  
ทำสีใหม่ด้วยสีเดิม  
Radiator core support เครื่องหมายโครงสร้างรถ มี

กระจกหน้ารถ หินกระเด็น บางส่วน

Headliner คราบ S

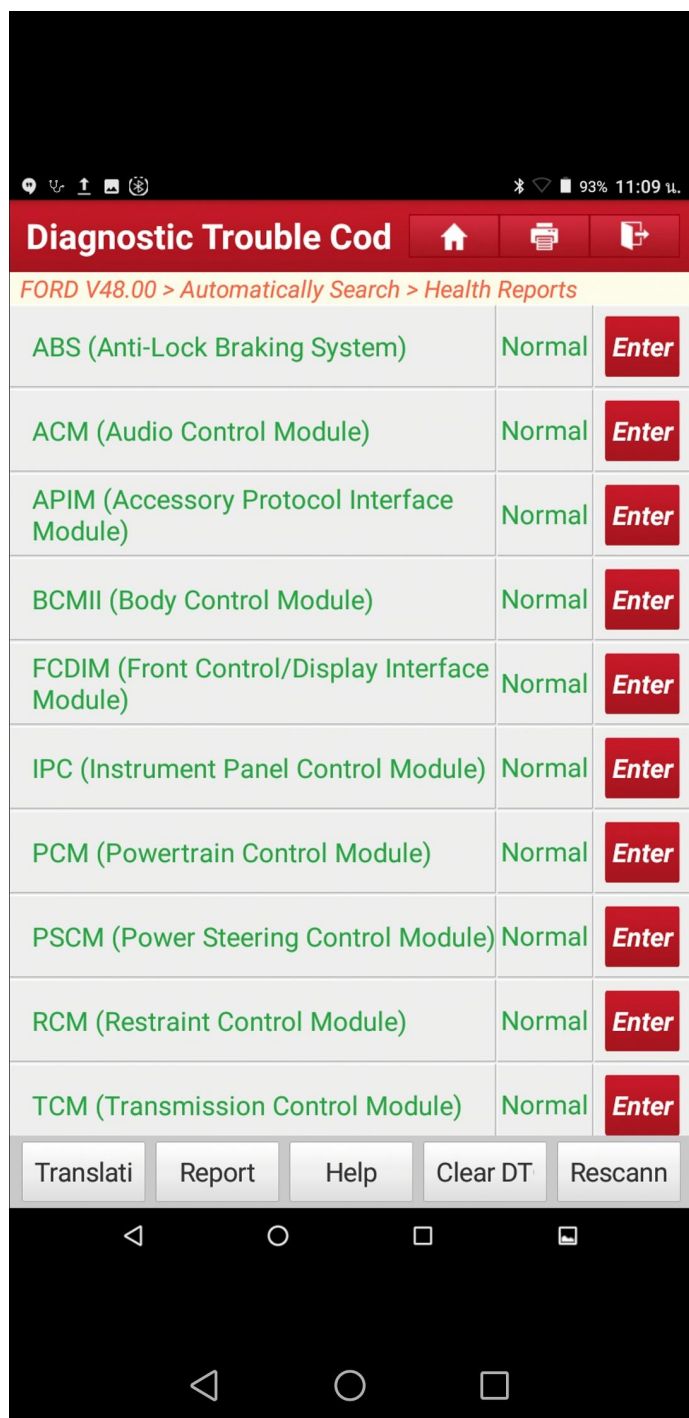
การวินิจฉัย CP 1

การวินิจฉัย CP 2
