U-Car Grading Report

รายงานผลการตรวจเช็คสภาพรถยนต์
ภายใต้การดูแลของสมาคมการประเมินสภาพรถยนต์ประเทศไทย

| รุ่น | HONDA HR-V 1.8 E | | |
| รุ่นปี | 2016 | เลขไมล์ | 92,110กม. |

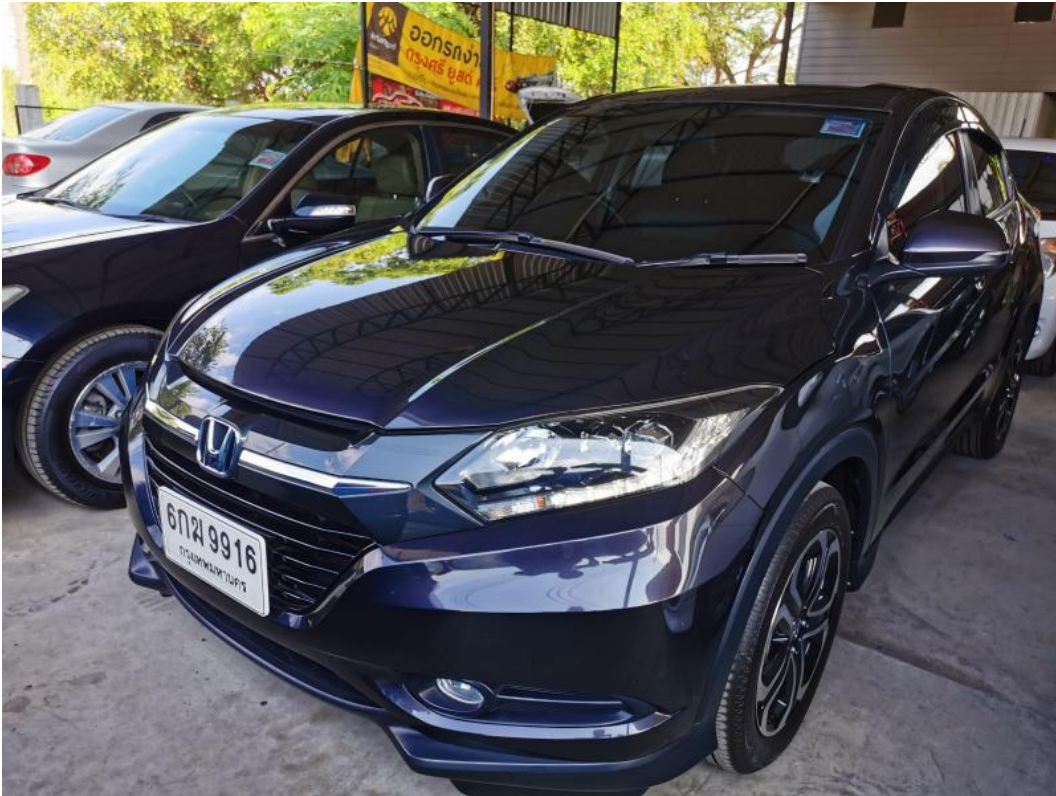
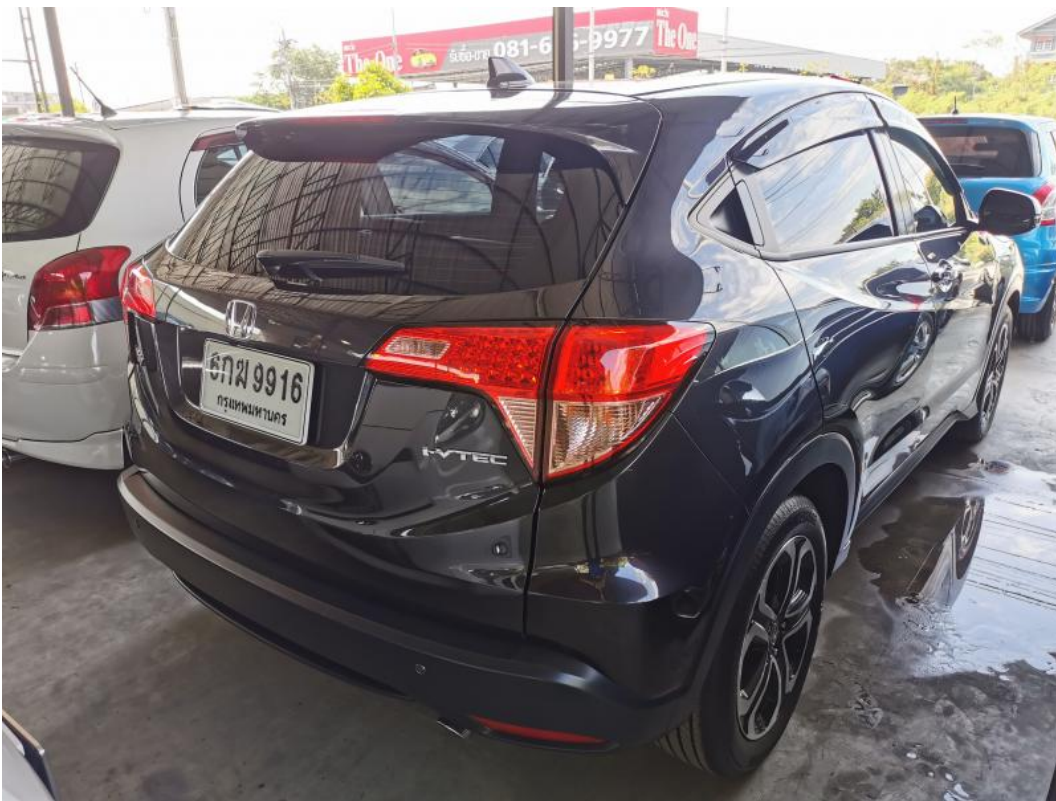
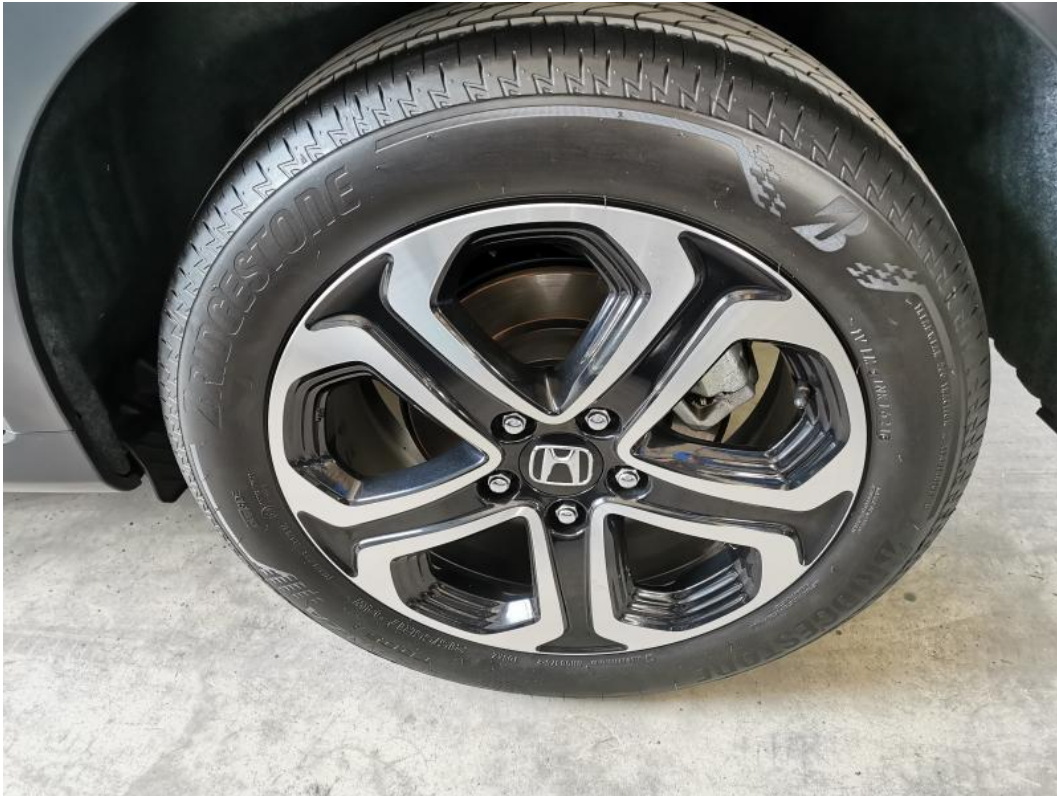
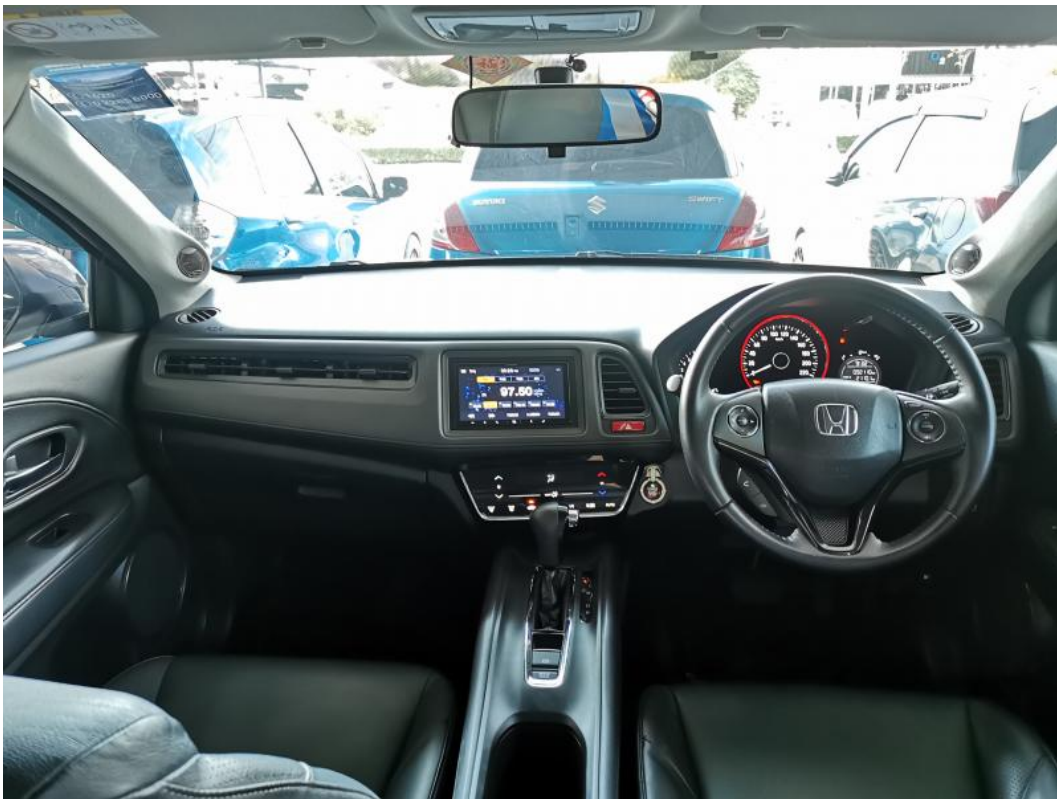
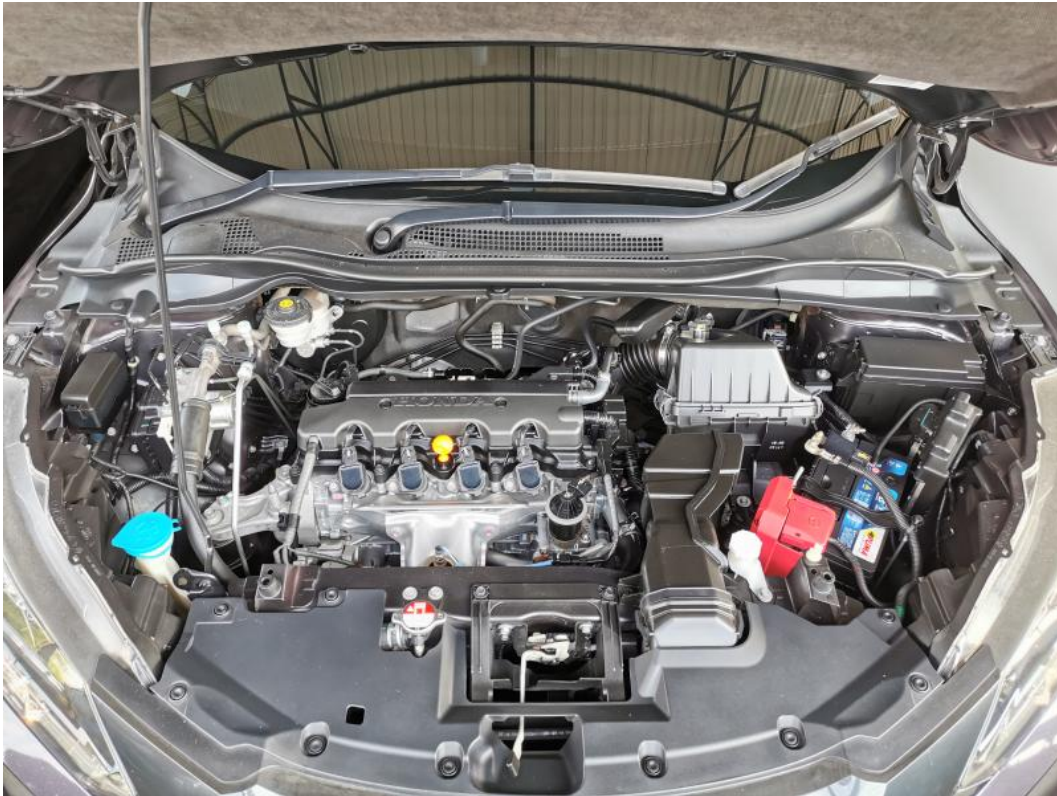
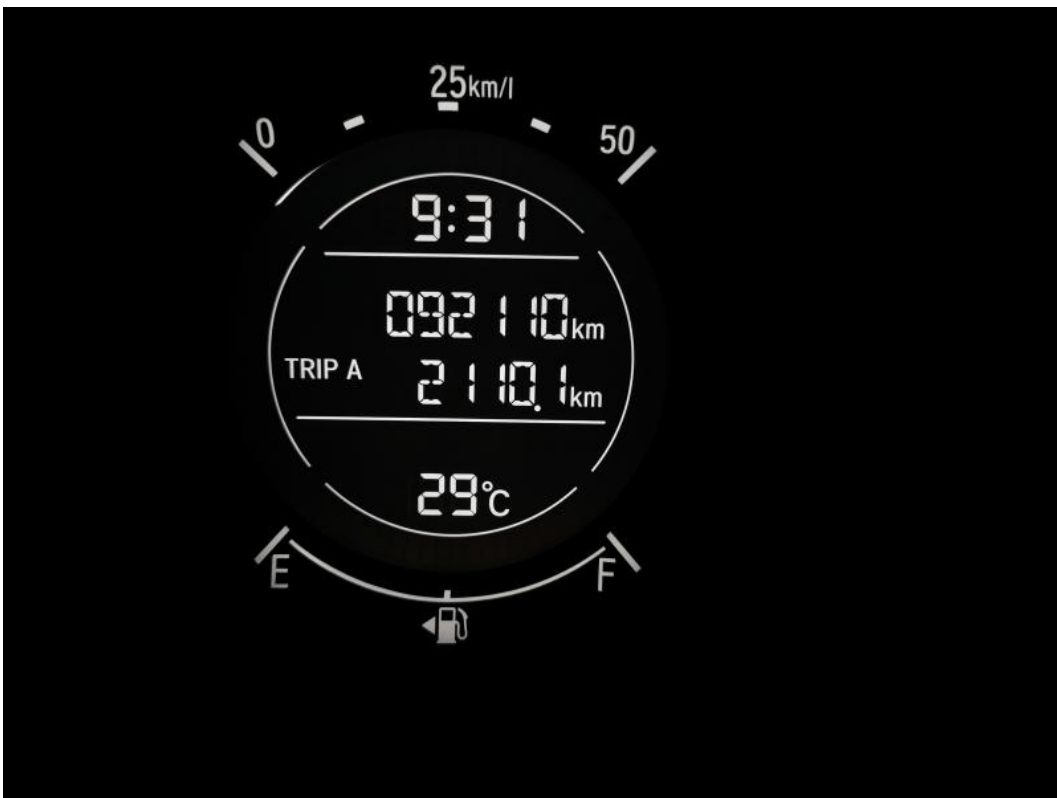
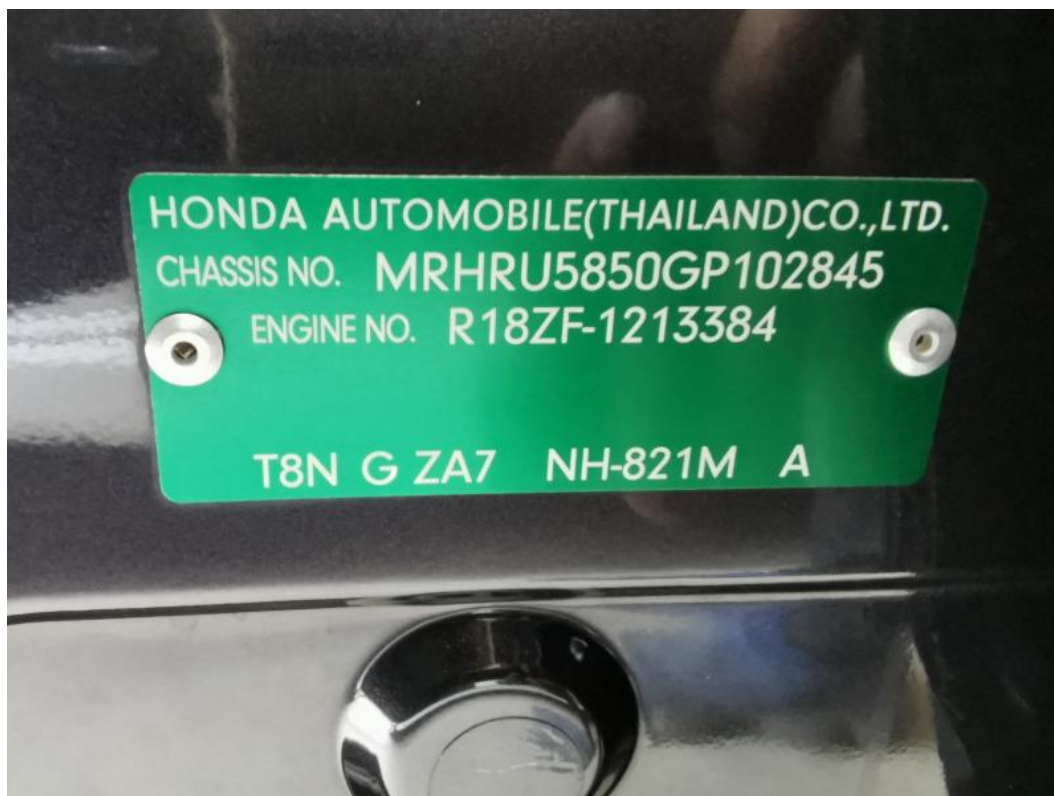
| HONDA V47.70 > 16PIN DLC > Health Report | | | HONDA V47.70 > 16PIN DLC > Health Report | | |
| PGM-FI/Diesel(Engine System) | Normal | Enter | ABS(Anti-Lock Braking System) | Normal | Enter |
| AT(Automatic Transmission) | Normal | Enter | SRS(Supplemental Inflatable Restraint System) | Normal | Enter |
| ABS(Anti-Lock Braking System) | Normal | Enter | EPS(Electric Power Steering) | Normal | Enter |
| SRS(Supplemental Inflatable Restraint System) | Normal | Enter | Gauge System | Normal | Enter |
| EPS(Electric Power Steering) | Normal | Enter | BCM(Body Electrical System) | Normal | Enter |
| Gauge System | Normal | Enter | Air Conditioning System | Normal | Enter |
| BCM(Body Electrical System) | Normal | Enter | Honda Smart Key System | Normal | Enter |
| Air Conditioning System | Normal | Enter | Immobilizer | Normal | Enter |
| Honda Smart Key System | Normal | Enter | One-Push Start | Normal | Enter |
| Immobilizer | Normal | Enter | EPB(Electric Parking Brake) | Normal | Enter |
