# U-Car Grading Report

รายงานผลการตรวจเช็คสภาพรถยนต์  
ภายใต้การดูแลของสมาคมการประเมินสภาพรถยนต์ประเทศญี่ปุ่น

| รุ่น | HONDA ACCORD 2.0EL | | |

| วันที่ตรวจสอบ | 2020/4/21 |

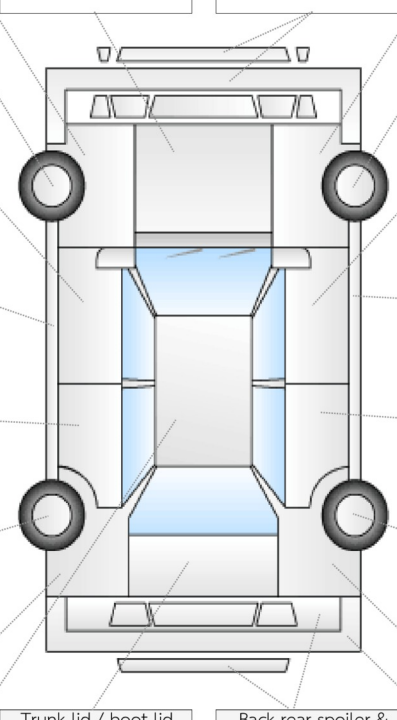
| <div>Front left fender</div> <div>★★★★★</div> | <div>Bonnet / hood</div> <div>★★★★★</div> | <div>Front bumper</div> <div>★★★★★</div> | <div>Front right fender</div> <div>★★★★★</div> |
| <div>Front left tire, alloy wheel, wheel cover</div> <div>ร้อยยงระดับ 5</div> <div>★★★★★</div> | | | <div>Front right tire, alloy wheel, wheel cover</div> <div>ร้อยยงระดับ 5</div> <div>★★★★★</div> |
| <div>Front left door</div> <div>★★★★★</div> | | | <div>Front right door</div> <div>★★★★★</div> |
| <div>Left side step / side spoiler</div> <div>★★★★★</div> | | | <div>Right side step / side spoiler</div> <div>★★★★★</div> |
| <div>Rear left door</div> <div>★★★★★</div> | | | <div>Rear right door</div> <div>★★★★★</div> |
| <div>Left back tire, alloy wheel, wheel cover</div> <div>ร้อยยงระดับ 5</div> <div>★★★★★</div> | | | <div>Right back tire, alloy wheel, wheel cover</div> <div>ร้อยยงระดับ 5</div> <div>★★★★★</div> |
| <div>Left back fender</div> <div>★★★★★</div> | | | <div>Right back fender</div> <div>★★★★★</div> |
| <div>Roof</div> <div>★★★★★</div> | <div>Trunk lid / boot lid</div> <div>★★★★★</div> | <div>Back rear spoiler &amp; under spoiler</div> <div>★★★★★</div> | <div>Back rear bumper</div> <div>★★★★★</div> |

[บันทึก]  
Radiator core support ความเสียหาย มี

[หน้าต่าง]  
กระจกหน้ารถ หินกระเด็น บางส่วน

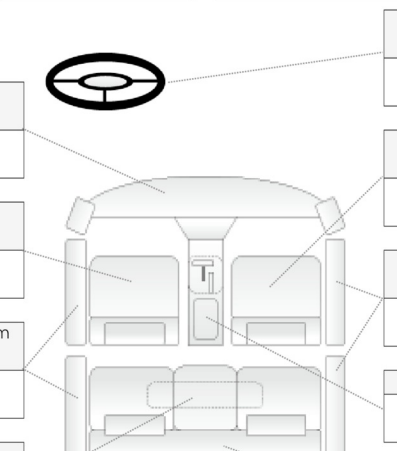
| <div>Dashboard</div> <div>★★★★★</div> | | | <div>Steering wheel</div> <div>★★★★★</div> |
| <div>Front left seat</div> <div>★★★★★</div> | | | <div>Front right seat</div> <div>★★★★☆</div> |
| <div>Front and back left door trim</div> <div>★★★★★</div> | | | <div>Front and back right door trim</div> <div>★★★★★</div> |
| <div>Rear seat</div> <div>★★★★☆</div> | | | <div>Console</div> <div>★★★★★</div> |
| | | | <div>Luggage room</div> <div>★★★★★</div> |

[ภายใน]  
การขับที่ รอยย่น,รอยขีดข่วน มี  
Headliner คราบ SS
