# U-Car Grading Report

รุ่น	ISUZU DMAX CAB4 2.5		
สี	White	หมายเลขทะเบียน (Plate number)	8กร6378
รุ่นปี	2013	เลขไมล์	48,525กม.
แบบ	เลขตัวถัง	MP1TFR86JDT022192	
หมายเหตุ	ทำสีใหม่ด้วยสีเดิม

โครงสร้าง	★★★★★
ภายนอก	★★★★★
ภายใน	★★★★★
เครื่องยนต์	สภาพดี
วันที่ตรวจสอบ	2019/9/20
สาขา	Tri Petch Isuzu Leasing
ที่อยู่

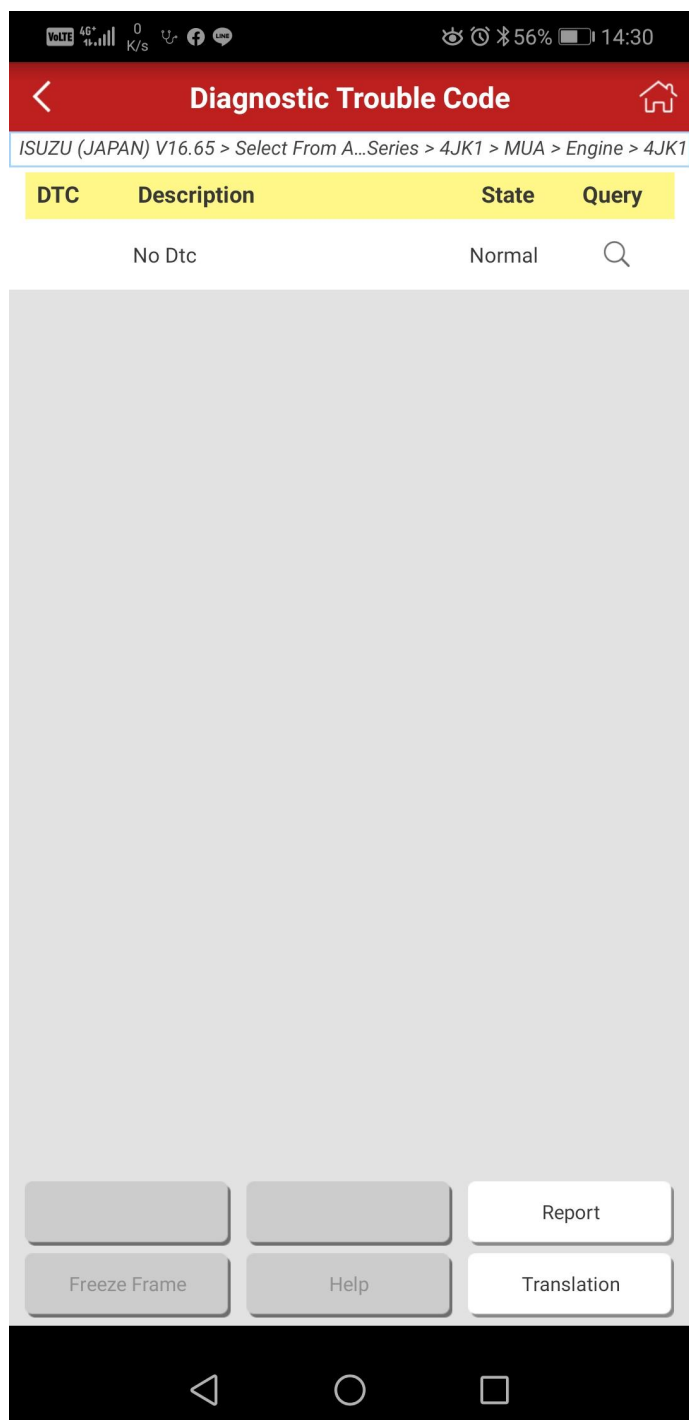
การวินิจฉัย CP 2

The screenshot shows a mobile application interface for diagnostic trouble codes. At the top, the status bar displays 'VoLTE', signal strength, 0 K/s, battery at 56%, and time 14:30. The app title is 'Diagnostic Trouble Code'. Below the title, the vehicle information is 'ISUZU (JAPAN) V16.65 > Select From A...Series > 4JK1 > MUA > Engine > 4JK1'. A table with columns 'DTC', 'Description', 'State', and 'Query' is shown, containing one row: 'No Dtc', 'Normal', and a search icon. At the bottom, there are five buttons: 'Freeze Frame', 'Help', 'Report', and 'Translation'.

DTC	Description	State	Query
No Dtc		Normal	🔍
