U-Car Grading Report

รายงานผลการตรวจเช็คสภาพรถยนต์
ภายใต้การดูแลของสมาคมการประเมินสภาพรถยนต์ประเทศไทย

รุ่น	MERCEDES-BENZ E300 2.1 Bluetec hybrid		
สี	Silver	หมายเลขทะเบียน (Plate number)	4กจ1323
รุ่นปี	2013	เลขไมล์	162,052กม.
แบบ	เลขตัวถัง	WDD2120986L040844

วันที่ตรวจสอบ 2021/5/18

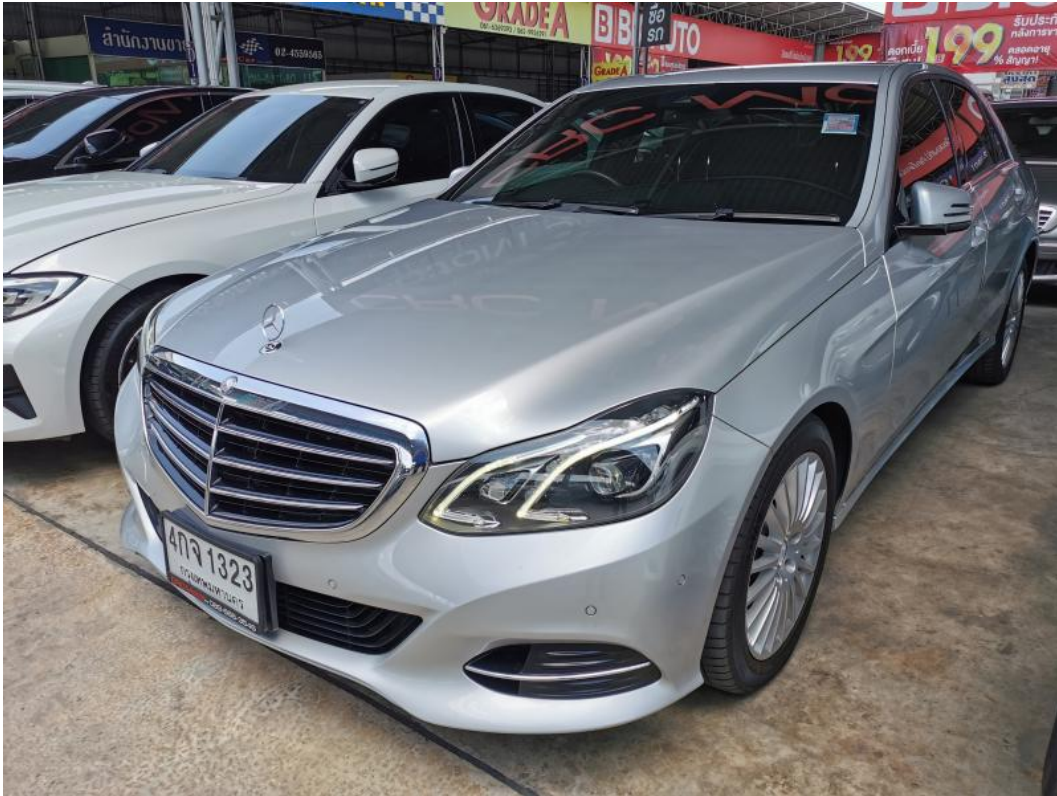
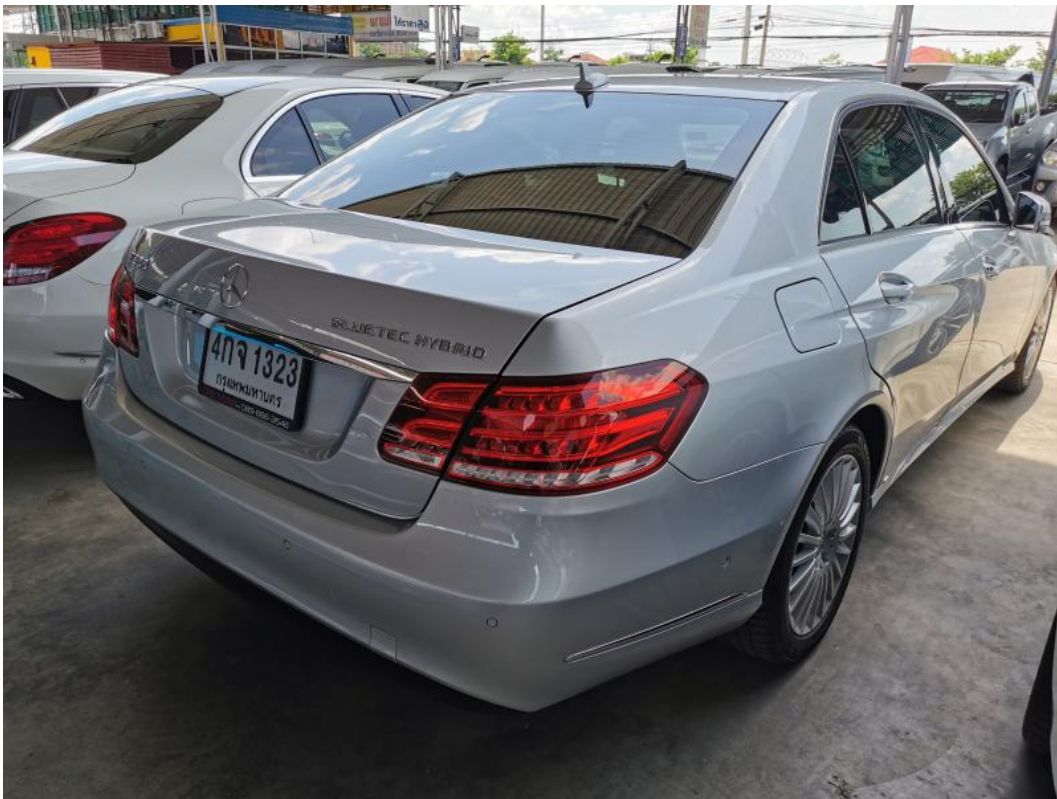
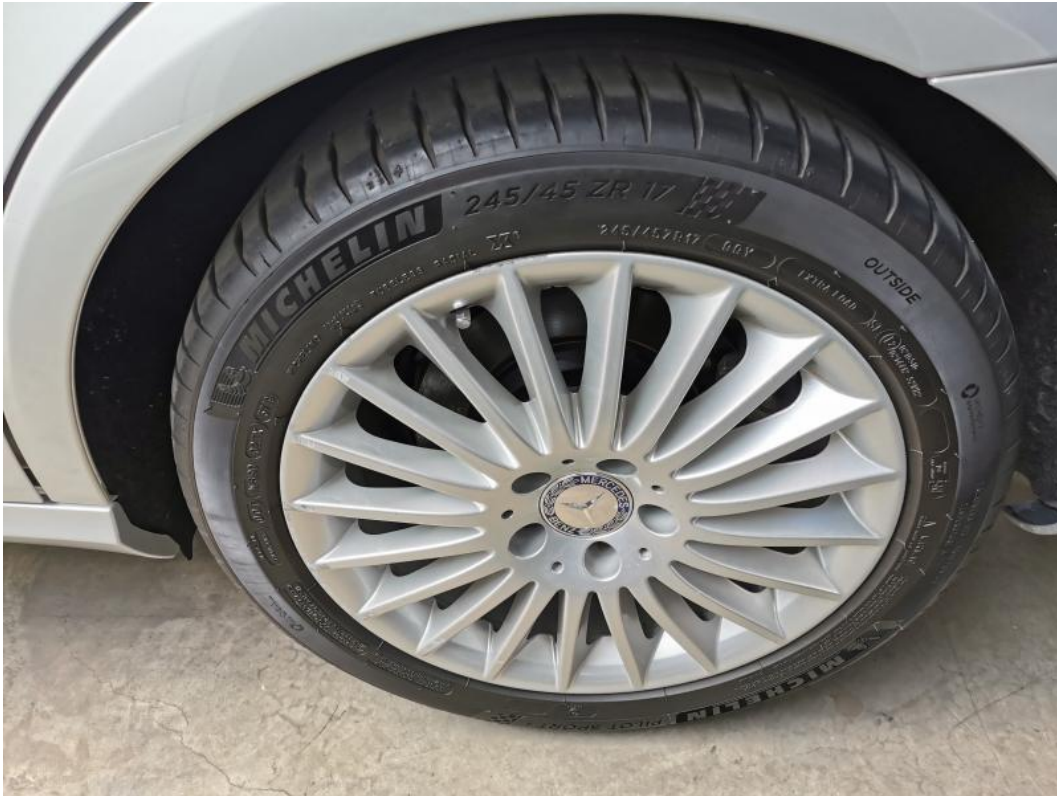
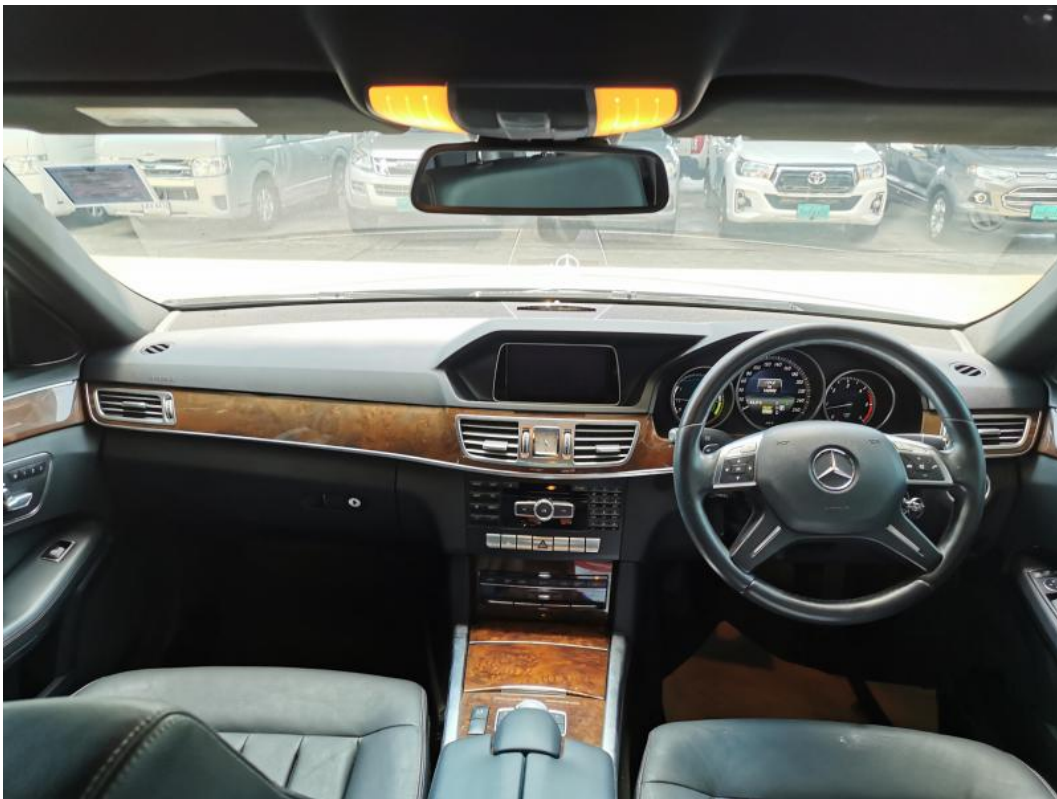
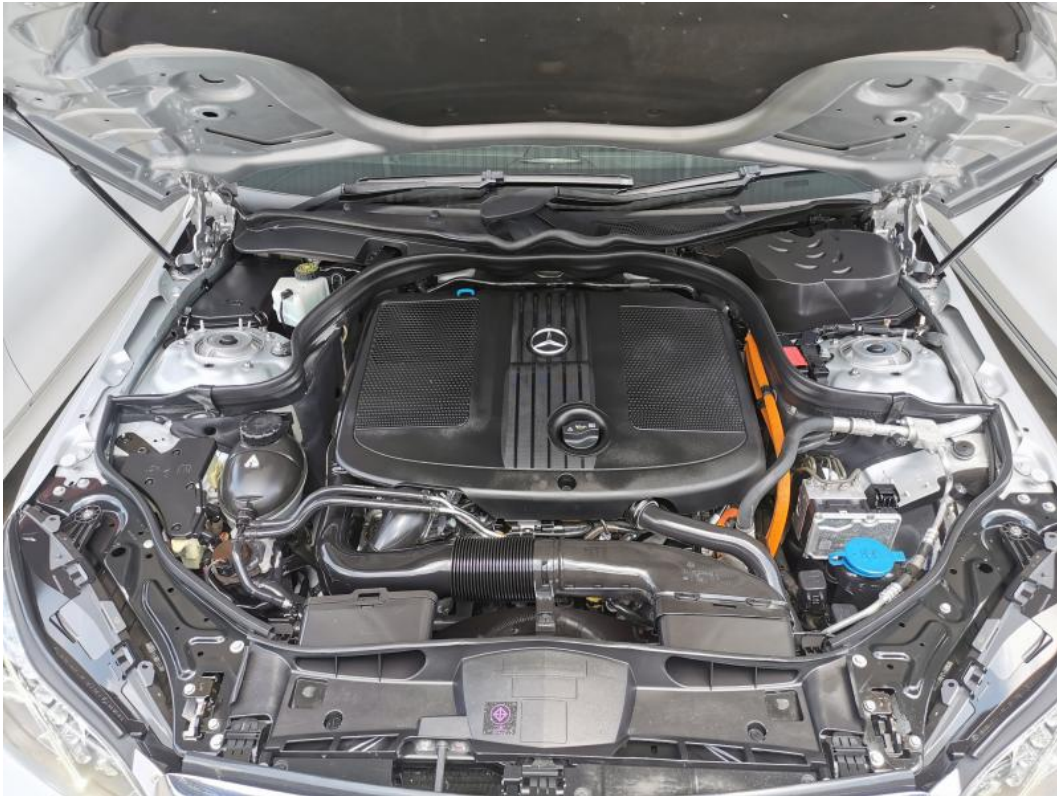
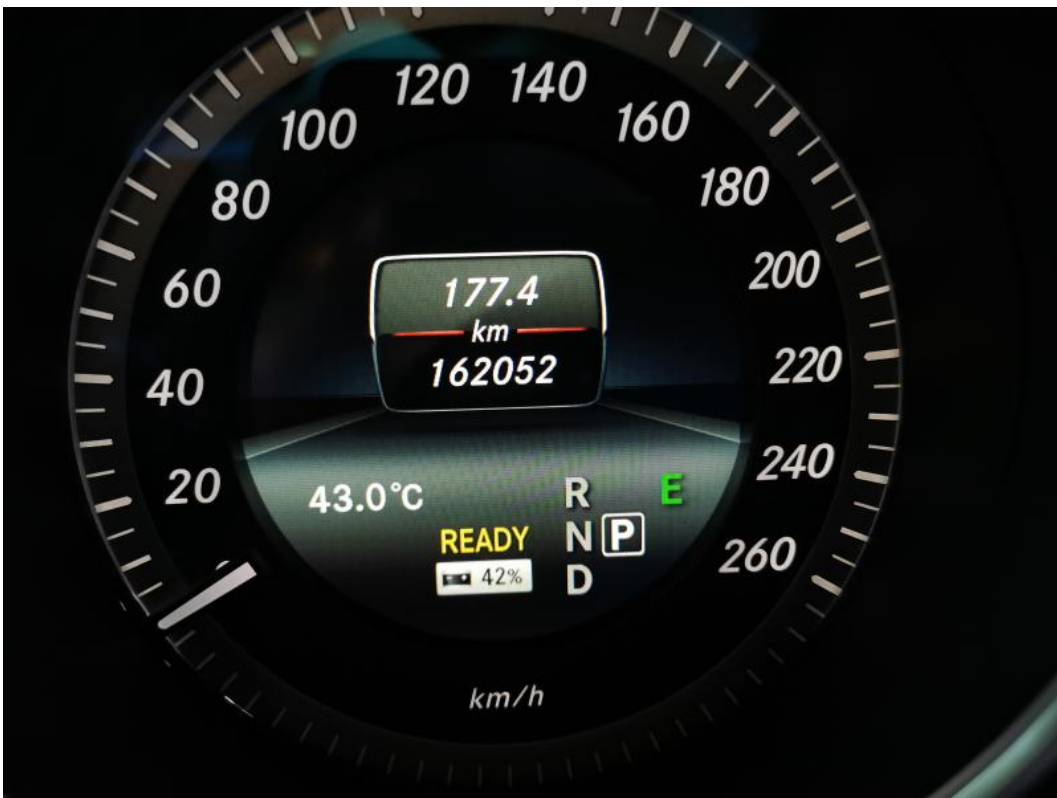
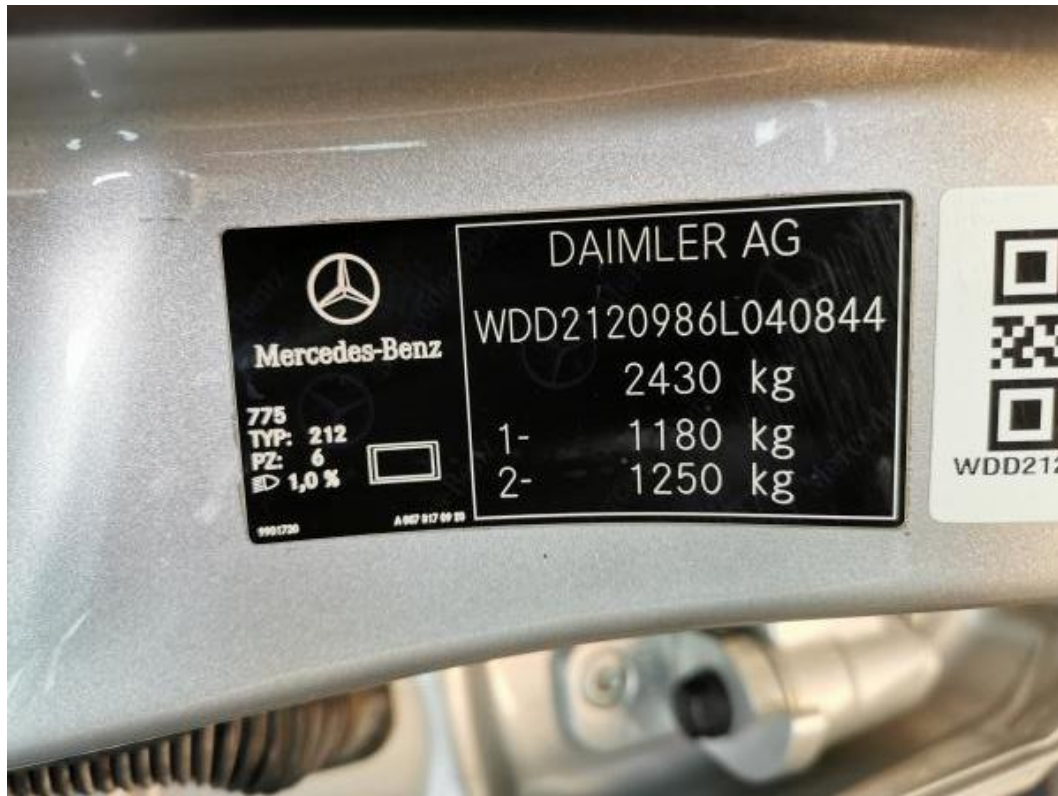
การวินิจฉัย CP 1

The screenshot displays a diagnostic application interface for a Mercedes V49.41. The top navigation bar includes 'Diagnostic Trouble Code' and 'Diagnostic Trouble Code' with home, print, and share icons. Below the navigation bar, the text 'MERCEDES V49.41 > Automatically Search' is repeated twice. The main content area is a table listing various vehicle modules and their status. Each row includes a component name, a status (all are 'Normal'), and a red 'Enter' button. At the bottom of the screen, there are two rows of buttons: 'Trans', 'Report', 'Help', 'Clear' and 'Translate', 'Report', 'Help', 'Clear D'. The bottom of the image shows the Android navigation bar with back, home, and recent apps icons.

MERCEDES V49.41 > Automatically Search			MERCEDES V49.41 > Automatically Search		
ECM - Engine Control Module(CDI)	Normal	Enter	Rear SAM - Rear Signal Acquisition And Actuation module(N10/2)	Normal	Enter
FSCU - Control Unit'Fuel pump'(N118)	Normal	Enter	SRS - Supplemental Restraint system(N2/10)	Normal	Enter
SG-EM - Electric Motor Control Unit	Normal	Enter	XALWA_L - Left Xenon headlamp(E1n1)	Normal	Enter
TCM - Transmission Control Module	Normal	Enter	XALWA_R - Right Xenon headlamp(E2n1)	Normal	Enter
ES - Electronic Power Steering	Normal	Enter	CGW[ZGW] - Central gateway(CGW[ZGW])	Normal	Enter
EZS - Electronic Ignition lock(N73)	Normal	Enter	COU[ZBE] - Audio/COMAND Operating Unit	Normal	Enter
SCCM - Steering Column module(N80)	Normal	Enter	ZAN - Audio/COMAND display(A40/8)	Normal	Enter
RevETR_LF - Left Front Reversible Emergency Tensioning retractor(A76)	Normal	Enter	Audio/COMAND - Audio Or COMAND(A2-A2/56-A40/3)	Normal	Enter

RevETR_RF - Right Front Reversible Emergency Tensioning retractor(A76/1)	Normal	Enter	IC - Instrument cluster(A1)	Normal	Enter
Driver-side SAM - Front Signal Acquisition And Actuation module(N10/1)	Normal	Enter	MIF - Media Interface	Normal	Enter
