# U-Car Grading Report

| รุ่น | TOYOTA HILUX REVO 2.4 | | |
| สี | ดำ | หมายเลขทะเบียน<br>(Plate number) | บล3717 |

| วันที่ตรวจสอบ | 2023/9/21 |

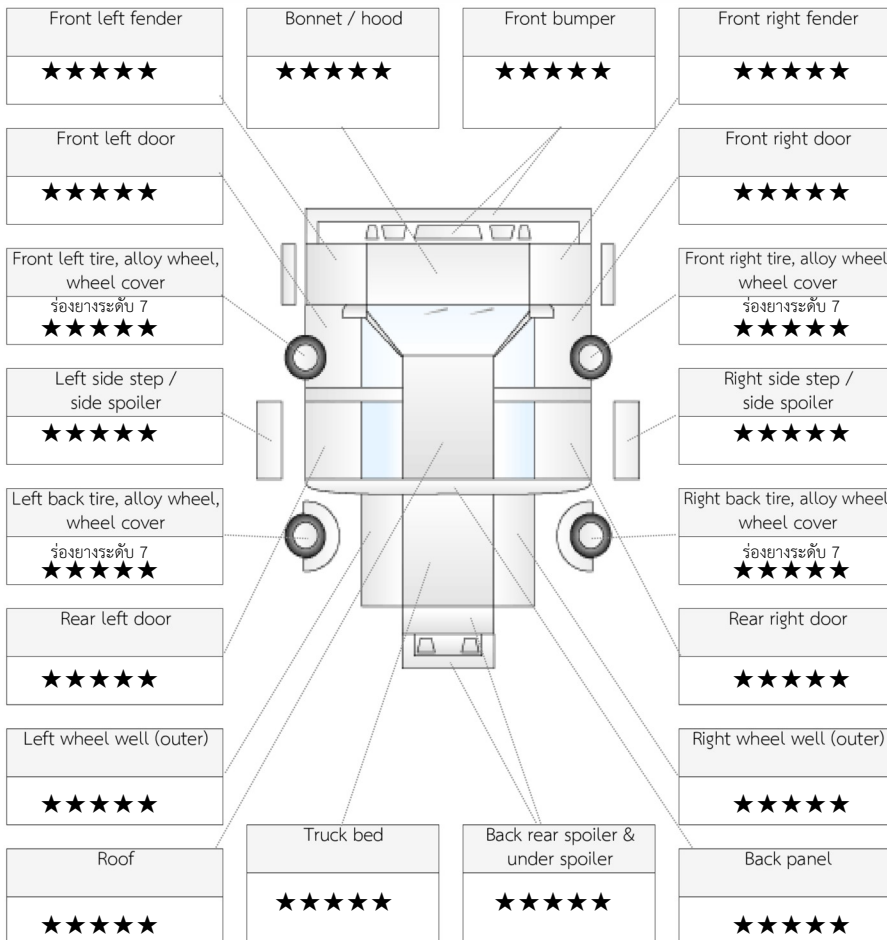
[สถานที่ให้บริการซ่อม]  
خشخشة (ฝั่งซ้าย) ความเสียหาย

แผงกระบังซ้ายและฝาท้ายและแผงใต้กระบังเคาะซ่อม  
[บันทึก]  
خشخشة (ฝั่งขวา) ความเสียหายเล็กน้อย มี  
ทำสีใหม่ด้วยสีเดิม  
แผงหลังห้องโดยสาร บุป เล็ก

[หน้าต่าง]  
กระจกหน้ารถ หินกะเทาะ บางส่วน

[ภายใน]  
แผงพลาสติกอื่นๆ รอยขีดข่วน บางส่วน  
ผ้าหลังคา คราบ เล็กน้อย
