# U-Car Grading Report

หนังสือรับรอง โดย GOO INSPECTION

รุ่น	ISUZU D-MAX 2.5 S Single cab		
สี	Silver	หมายเลขทะเบียน (Plate number)	บฉ7561
รุ่นปี	2014	เลขไมล์	198,430กม.
แบบ	เลขตัวถัง	MP1TFR86JET047739

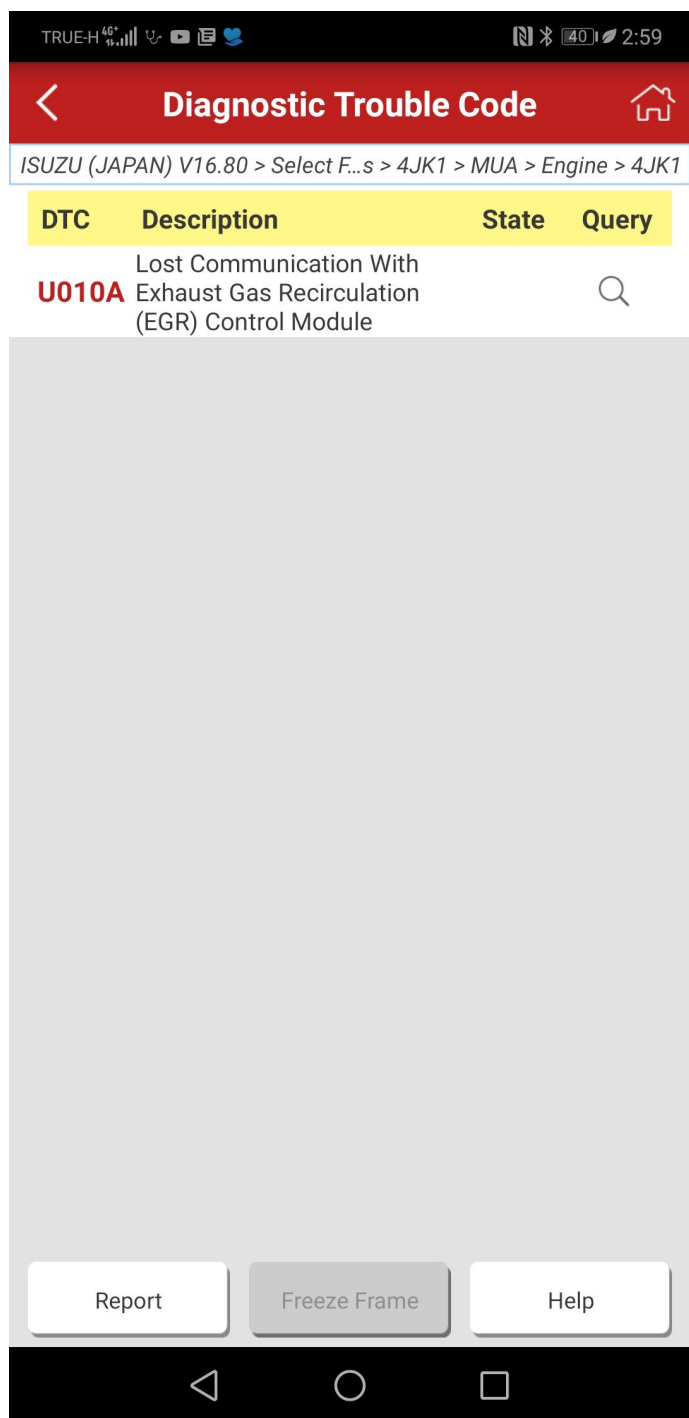
การวินิจฉัย CP 1

The screenshot shows a mobile application interface for diagnostic trouble codes. At the top, there is a status bar with 'TRUE-H' and various icons. Below that is a red header with a back arrow, the title 'Diagnostic Trouble Code', and a home icon. A breadcrumb trail reads 'ISUZU (JAPAN) V16.80 > Select F...s > 4JK1 > MUA > Engine > 4JK1'. A table with a yellow header contains one row of data. At the bottom, there are three buttons: 'Report', 'Freeze Frame', and 'Help'.

DTC	Description	State	Query
U010A	Lost Communication With Exhaust Gas Recirculation (EGR) Control Module		🔍
