U-Car Grading Report

รายงานผลการตรวจเช็คสภาพรถยนต์
ภายใต้การดูแลของสมาคมการประเมินสภาพรถยนต์ประเทศไทย

รุ่น	ISUZU DMAX 1.9 SPACECAB		
สี	White	หมายเลขทะเบียน (Plate number)	1ฒย2357
รุ่นปี	2016	เลขไมล์	49,393กม.
แบบ	เลขตัวถัง	MP1TFR87JGG013421	
หมายเหตุ	ทำสีใหม่ด้วยสีเดิม

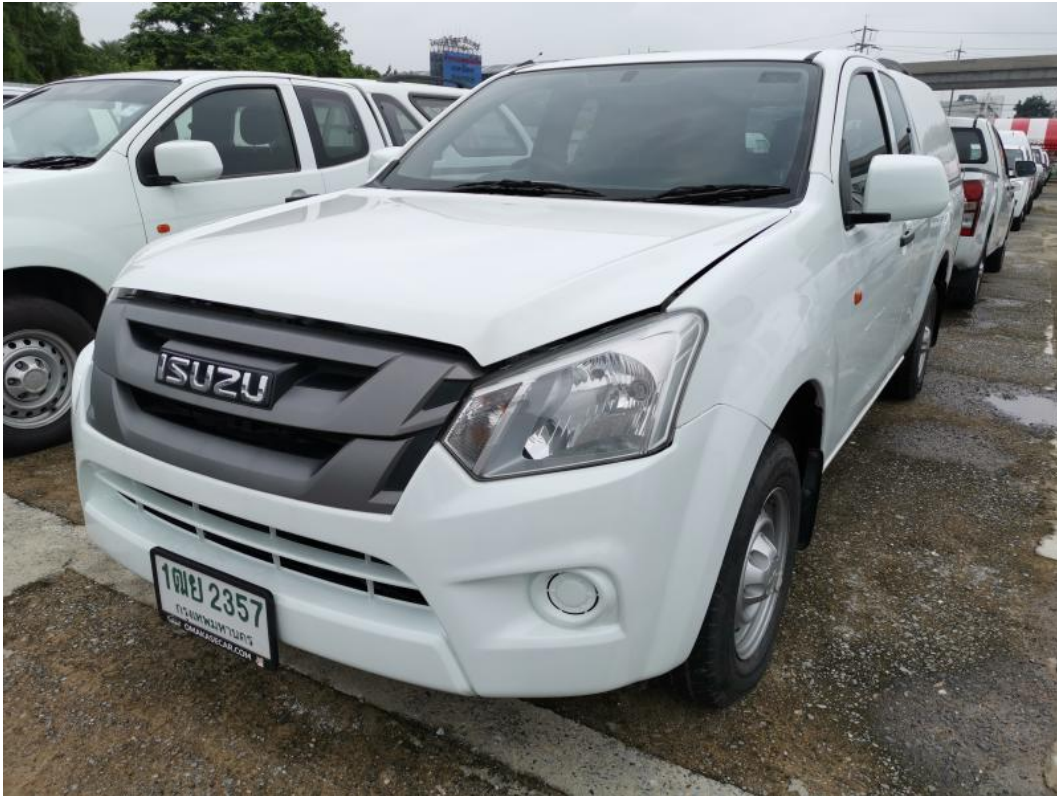
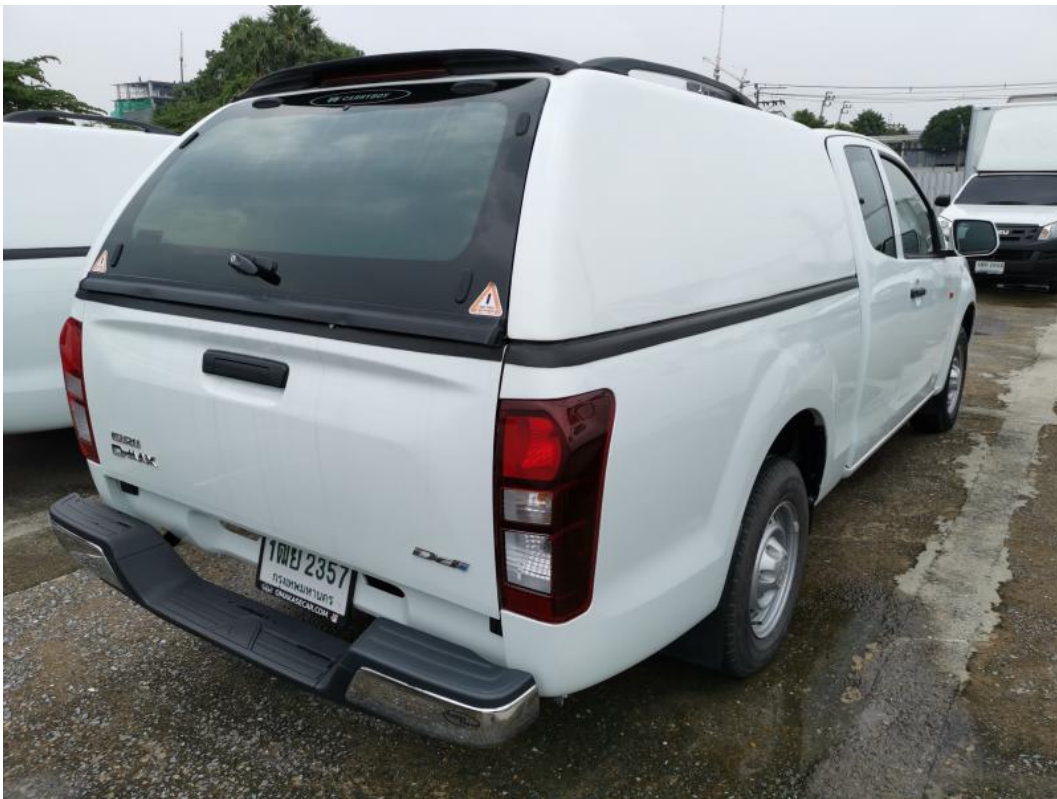
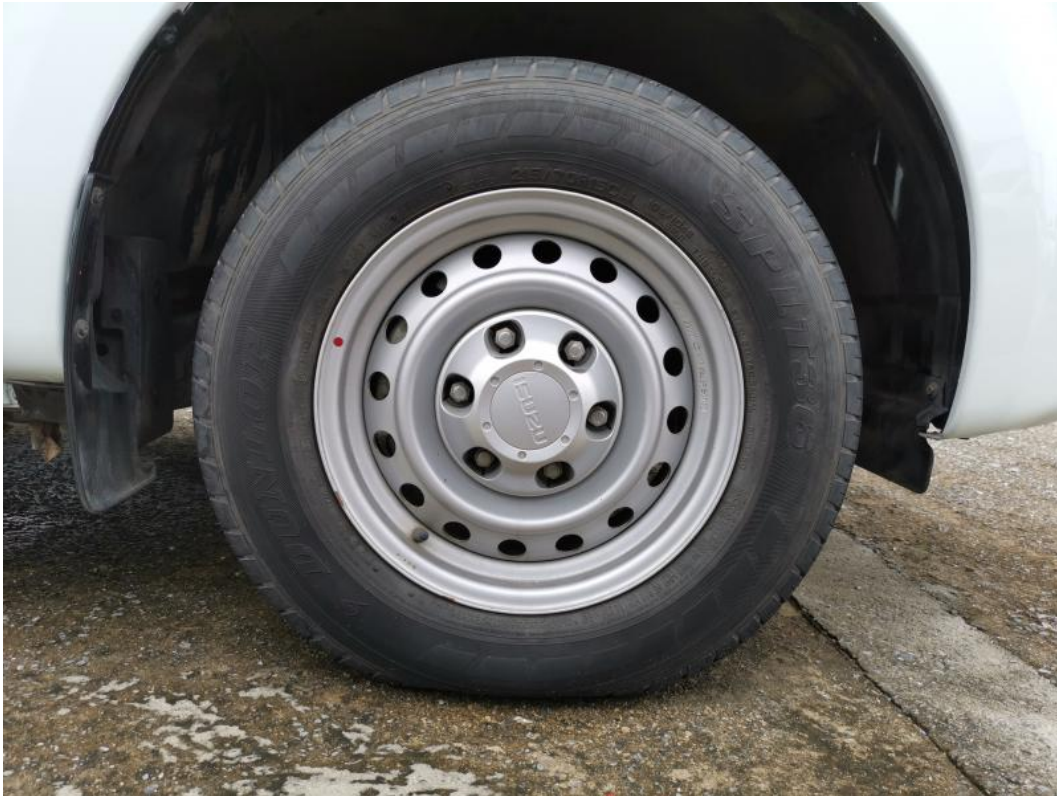
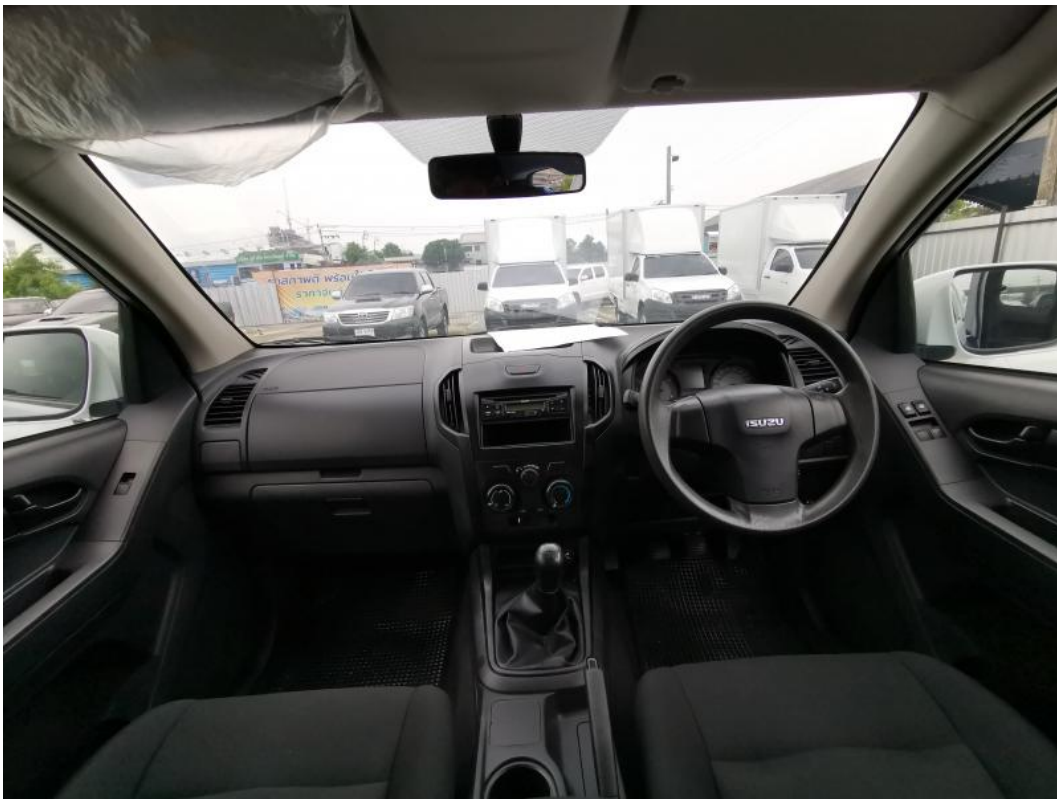
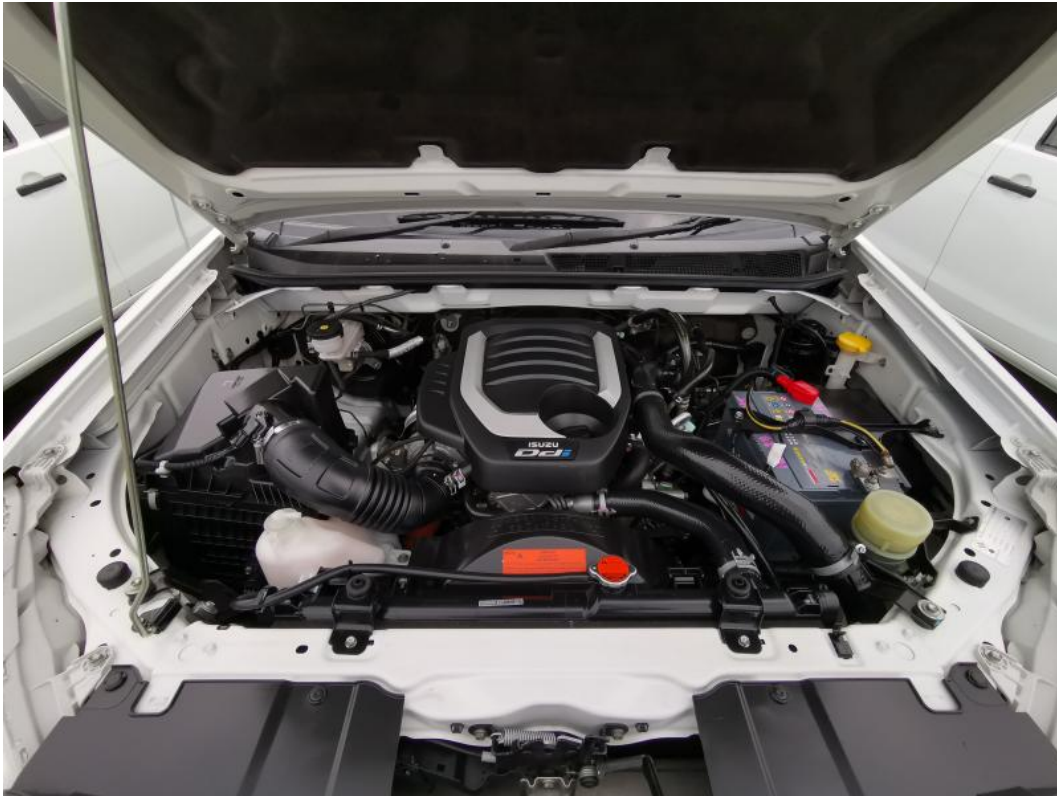
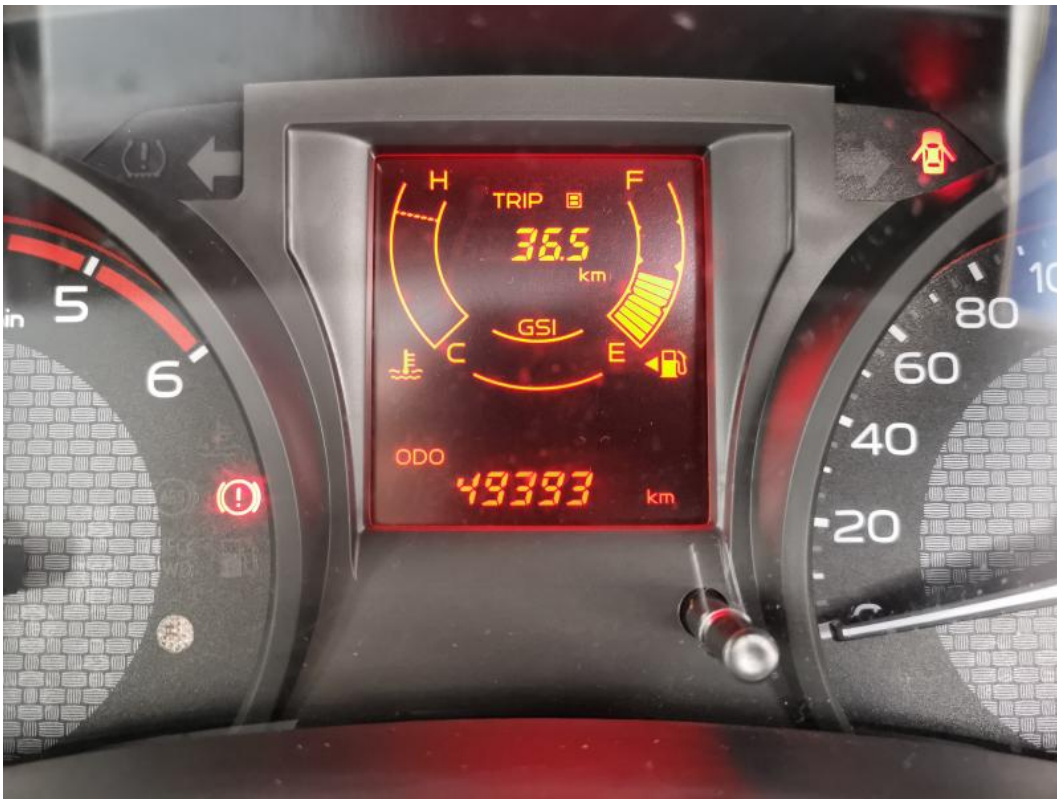
Front left fender ★★★★★	Bonnet / hood ★★★★★	Front bumper ★★★★★	Front right fender ★★★★★	<p>[บันทึก] ทำสีใหม่ด้วยสีเดิม Set buck panel ถลอก SS</p> <p>[หน้าต่าง] กระจกหน้ารถ หินกระเด็น บางส่วน</p> <p>[ภายใน] การขับที่ รอยย่น.รอยขีดข่วน มี ที่เขี้ยวพู่,ที่วางเครื่องดื่ม รอยย่น.รอยขีดข่วน มี ตกแต่่งอื่นๆ รอยขีดข่วน บางส่วน Headliner รอยย่น SS</p>
Front left door ★★★★★			Front right door ★★★★★	
Front left tire, alloy wheel, wheel cover ร่องยางระดับ 3 ★★★★★			Front right tire, alloy wheel, wheel cover ร่องยางระดับ 5 ★★★★★	
Left side step / side spoiler ★★★★★			Right side step / side spoiler ★★★★★	
Left back tire, alloy wheel, wheel cover ร่องยางระดับ 7 ★★★★★			Right front tire, alloy wheel, wheel cover ร่องยางระดับ 7 ★★★★★	
Rear left door ★★★★★			Rear right door ★★★★★	
Left wheel well (outer) ★★★★★			Right wheel well (outer) ★★★★★	
Roof ★★★★★	Truck bed ★★★★★	Back rear spoiler & under spoiler ★★★★★	Back panel ★★★★★

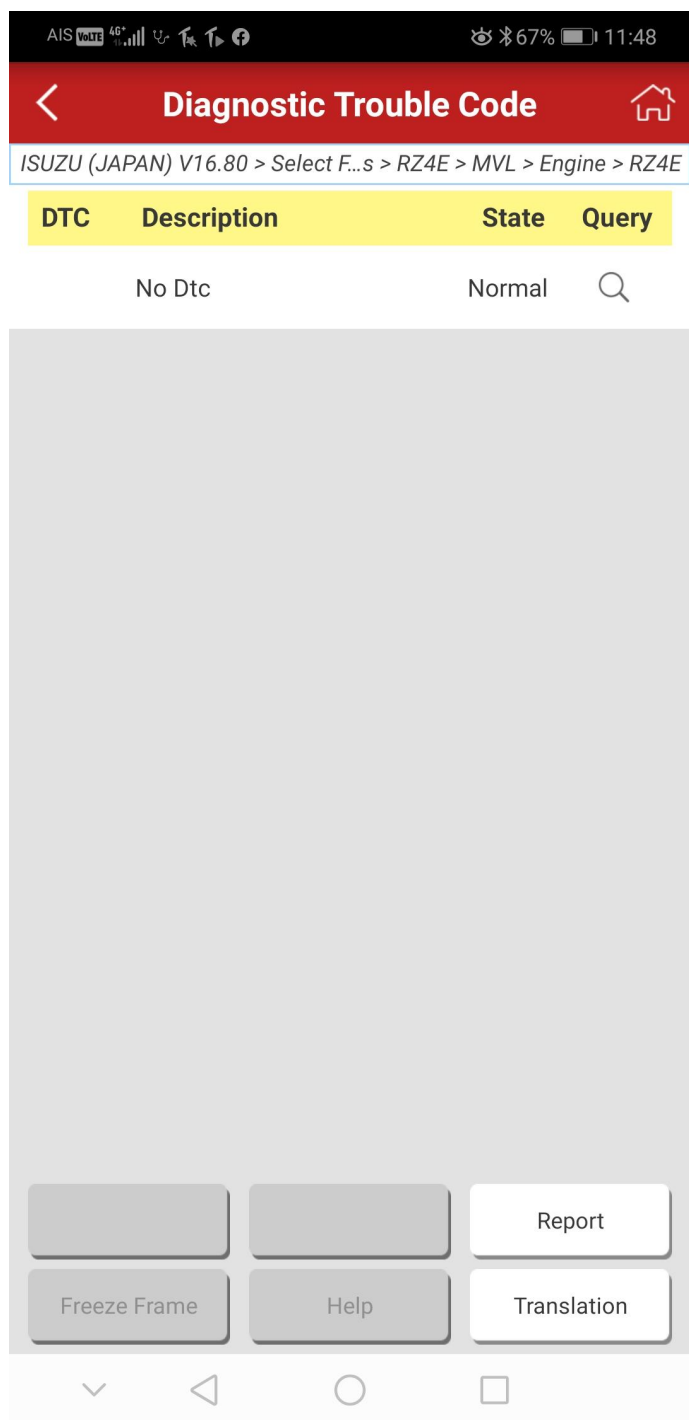
การวินิจฉัย CP 2

The screenshot shows a mobile application interface for diagnostic trouble codes. At the top, the status bar displays 'AIS VoLTE 4G+', signal strength, Wi-Fi, Bluetooth, and battery at 67% with the time 11:48. Below the status bar is a red header with a back arrow, the title 'Diagnostic Trouble Code', and a home icon. A breadcrumb trail reads 'ISUZU (JAPAN) V16.80 > Select F...s > RZ4E > MVL > Engine > RZ4E'. A table with columns 'DTC', 'Description', 'State', and 'Query' is shown, with the first row containing 'No Dtc', 'Normal', and a search icon. At the bottom, there are five buttons: 'Report', 'Translation', 'Freeze Frame', 'Help', and an unlabeled button.

DTC	Description	State	Query
No Dtc		Normal	🔍
