# U-Car Grading Report

รุ่น	TOYOTA HILUX REVO 2.8		
สี	เทา	หมายเลขทะเบียน (Plate number)	3ฒว7291
รุ่นปี	2021	เลขไมล์	57,199กม.
แบบ	เลขตัวถัง	MROCA8CB000116483

# หมายเหตุเกี่ยวกับสภาพของรถยนต์

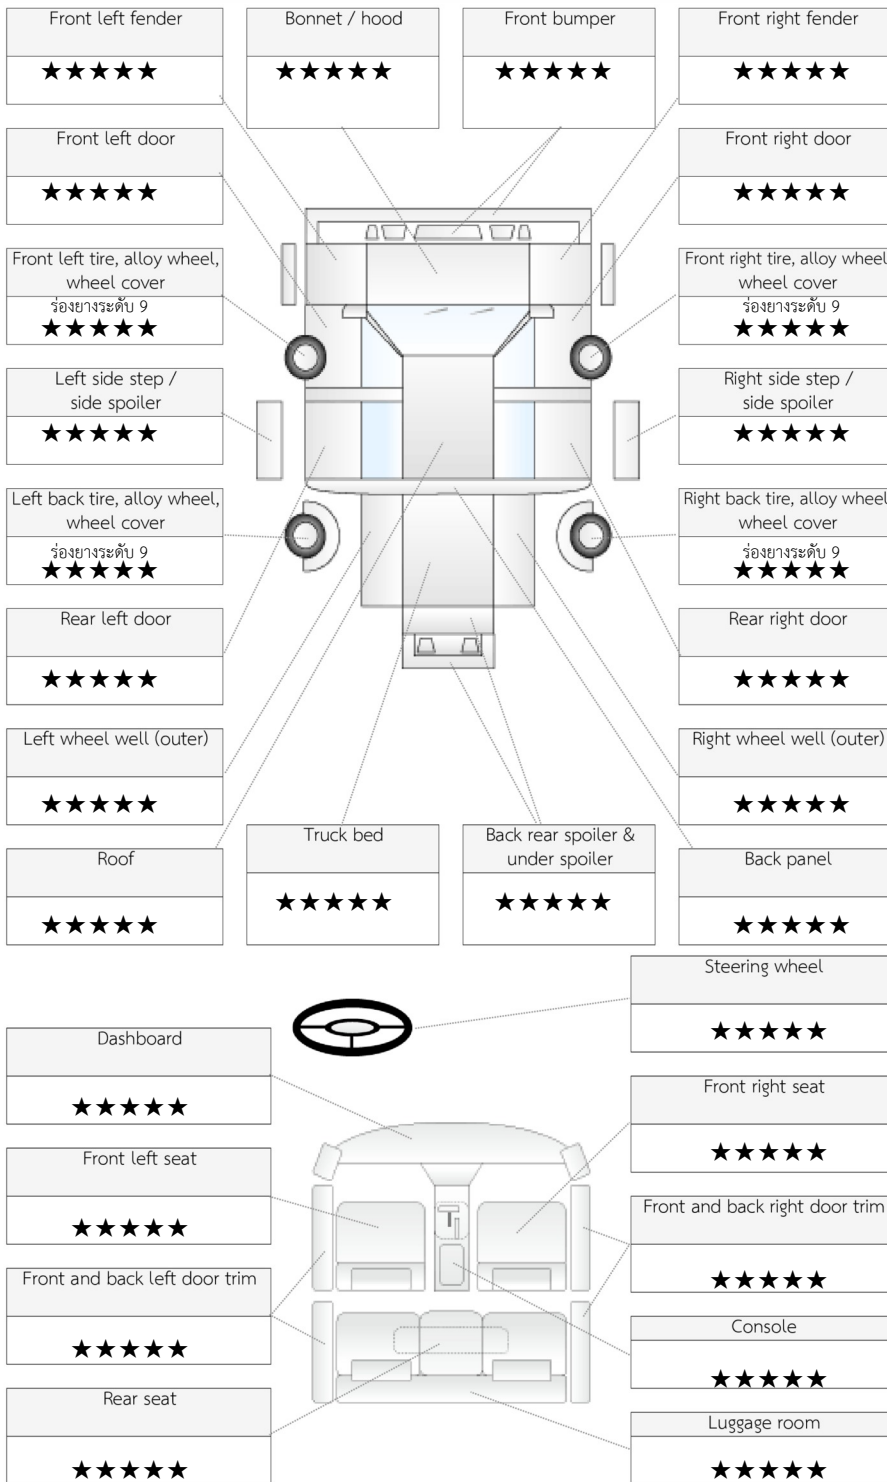
[สถานที่ประวัติการซ่อม]  
 แอสซีหลัง (ฝั่งซ้าย) ความเสียหาย  
 แอสซีหลัง (ฝั่งซ้าย) เครื่องมือตั้งตัวถัง  
 แอสซีหลัง (ฝั่งขวา) ความเสียหาย  
 แอสซีหลัง (ฝั่งขวา) เครื่องมือตั้งตัวถัง

Add leaf springs, add shock absorbers, and add floating axles. The front grille mounting bracket is bent. Welding steel beams on the pickup truck floor

[บันทึก]  
 แผงแค็ปห้องโดยสาร (ฝั่งขวา) เคาะพ่นสี มี  
 แผงแค็ปห้องโดยสาร (ฝั่งซ้าย) เคาะพ่นสี มี  
 เสาลังคา พ่นสี มี

[หน้าต่าง]  
 กระจกหน้ารถ หินกะเทาะ บางส่วน
