# U-Car Grading Report

| รุ่น | ISUZU D-MAX 2.5 | | |
| รุ่นปี | 2014 | เลขไมล์ | 214,322กม. |

| วันที่ตรวจสอบ | 9 มีนาคม 2563 | วันที่ตรวจสอบอีกครั้ง | |

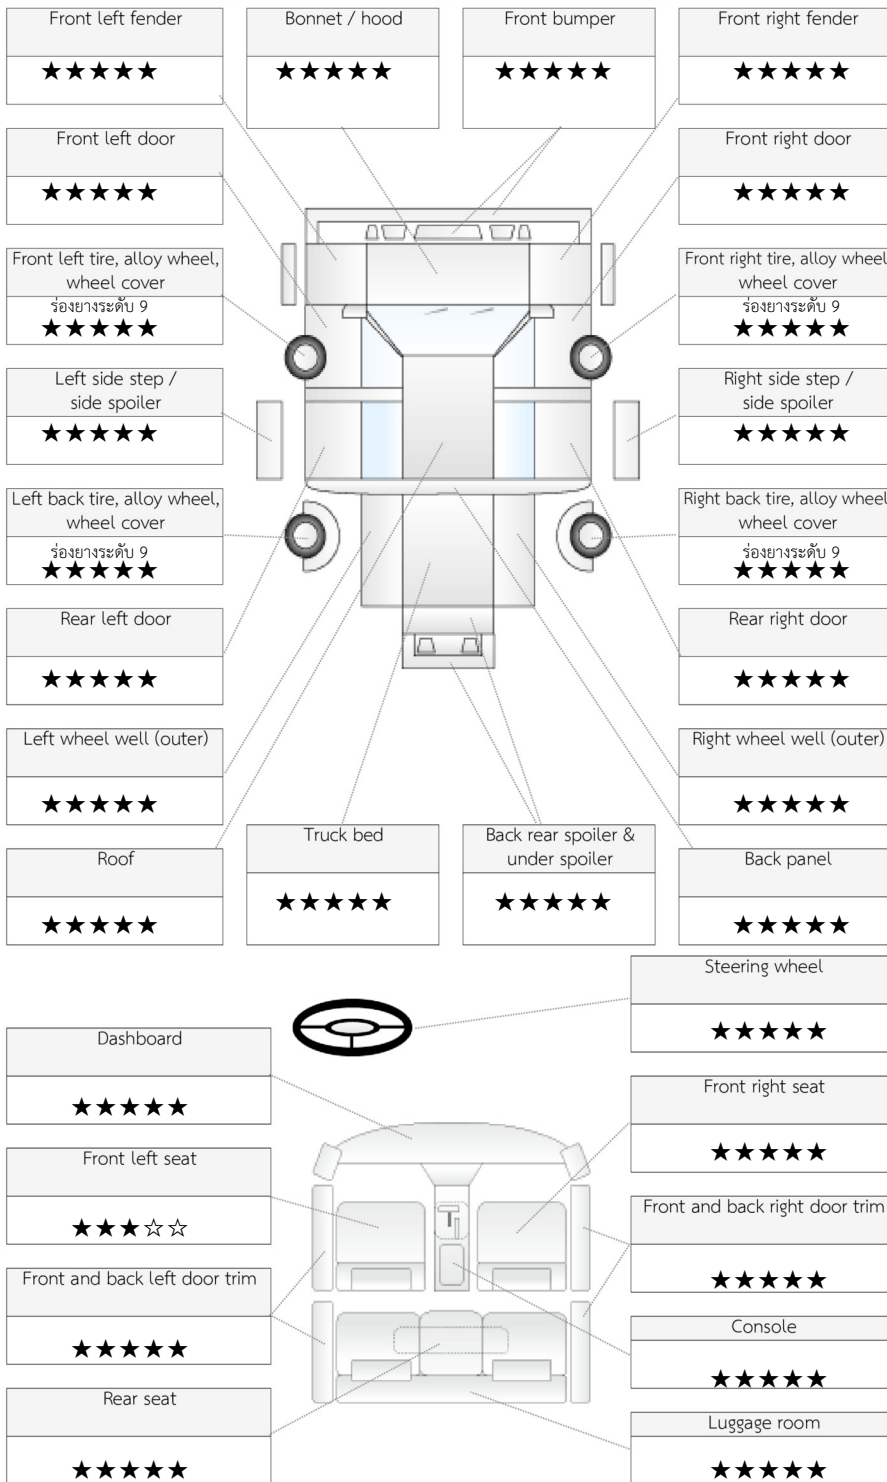
[สถานที่ประจำตัวการซ่อม]

Front Side Member(Left Side) ความเสียหาย  
Right Bonnet Inner Panel ความเสียหาย  
Left Bonnet Inner Panel ความเสียหาย  
Front Side Member(Right Side) ความเสียหาย

[บันทึก]

Right center panel ทำเครื่องหมายจากงานโลหะ มี  
Left center panel ทำเครื่องหมายจากงานโลหะ มี  
Radiator core support เปลี่ยน มี

[หน้าต่าง]

กระจกหน้ารถ หินกระเด็น บางส่วน

[ภายใน]

การขับที่ รอยย่น,รอยขีดข่วน มี  
ตักแต่งอื่นๆ รอยขีดข่วน บางส่วน  
พื้นพรม คราบ SS  
พื้นพรม รอยย่น SS  
Headliner คราบ SS

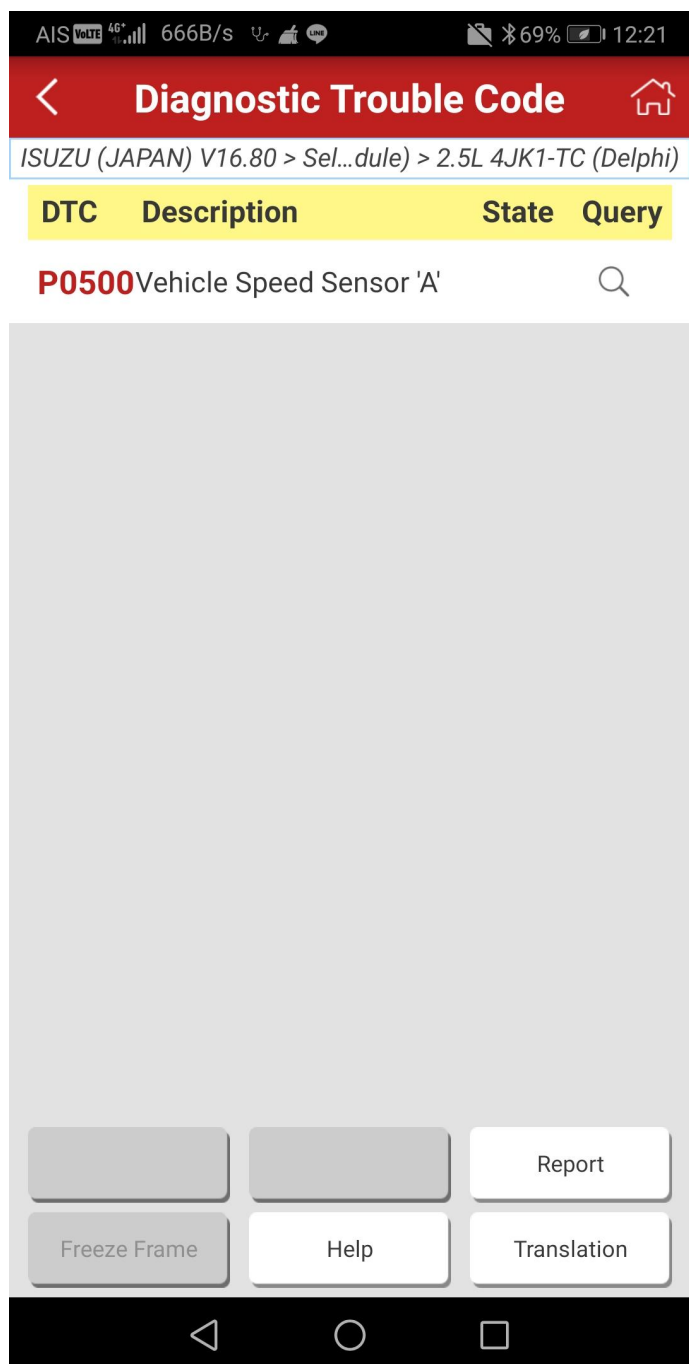
The screenshot shows a mobile application interface for diagnostic trouble codes. At the top, the status bar displays 'AIS VolTE 4G+', signal strength, speed '666B/s', battery level '69%', and time '12:21'. Below the status bar is a red header with a back arrow, the text 'Diagnostic Trouble Code', and a home icon. Underneath the header, the vehicle information is shown: 'ISUZU (JAPAN) V16.80 > Sel...dule > 2.5L 4JK1-TC (Delphi)'. A table with a yellow header contains one row of data:

| DTC | Description | State | Query |
| P0500 | Vehicle Speed Sensor 'A' | | 🔍 |
