U-Car Grading Report

U-car Grading Report

รุ่น	HONDA CR-V 2.0		
สี	Black	หมายเลขทะเบียน (Plate number)	1กอ1867
รุ่นปี	2011	เลขไมล์	136,245กม.
แบบ		เลขตัวถัง	MRHRE1840BP302406
หมายเหตุ

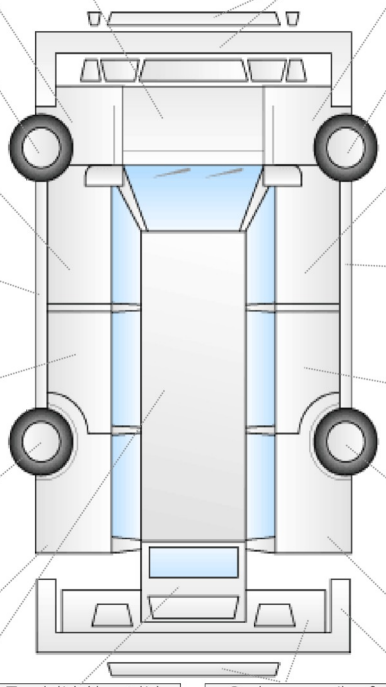
[บันทึก]
กระจกข้างขวา ไฟมีรอยขีดข่วน บางส่วน
กระจกข้างซ้าย ไฟมีรอยขีดข่วน บางส่วน

[เบา]
Right head light หมอก ขุ่นมัว บางส่วน
Left head light หมอก ขุ่นมัว บางส่วน

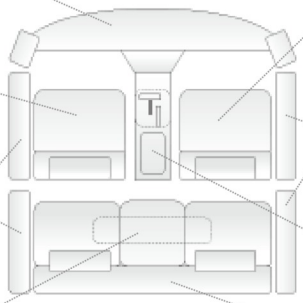
Steering wheel ★★★★☆

[ภายใน]
การขับขี่ รอยย่น.รอยขีดข่วน มี
ตกแต่งอื่นๆ รอยขีดข่วน บางส่วน
