U-Car Grading Report

U-car Grading Report

รุ่น	TOYOTA REVO 2.4 J SMARTCAB		
สี	Silver	หมายเลขทะเบียน (Plate number)	1ฒษ2631
รุ่นปี	2016	เลขไมล์	152,043กม.
แบบ		เลขตัวถัง	MR0CB8CC900282913
หมายเหตุ

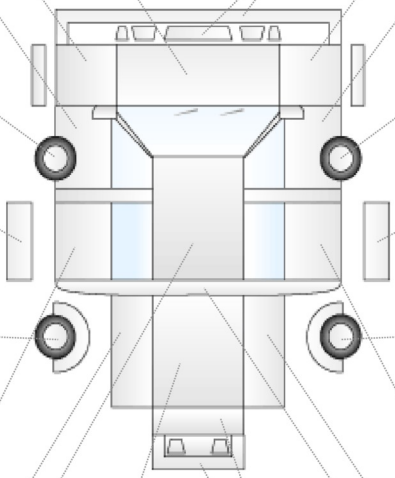
Front left fender ★★★★★	Bonnet / hood ★★★★★	Front bumper ★★★★★	Front right fender ★★★★★
Front left door ★★★★★			Front right door ★★★★★
Front left tire, alloy wheel, wheel cover ร่องยางระดับ 7 ★★★★★			Front right tire, alloy wheel, wheel cover ร่องยางระดับ 7 ★★★★★
Left side step / side spoiler ★★★★★			Right side step / side spoiler ★★★★★
Left back tire, alloy wheel, wheel cover ร่องยางระดับ 7 ★★★★★			Right back tire, alloy wheel, wheel cover ร่องยางระดับ 7 ★★★★★
Rear left door ★★★★★			Rear right door ★★★★★
Left wheel well (outer) ★★★★★			Right wheel well (outer) ★★★★★
Roof ★★★★★	Truck bed ★★★★★	Back rear spoiler & under spoiler ★★★★★	Back panel ★★★★★

Steering wheel ★★★★★	
Dashboard ★★★★★	Front right seat ★★★★☆
Front left seat ★★★★★	Front and back right door trim ★★★★★
Front and back left door trim ★★★★★	Console ★★★★★
Rear seat ★★★★★	Luggage room ★★★★★

Set buck panel ถลอก SS

การขับขี่ รอยย่น.รอยขีดข่วน มี

ตกแต่งอื่นๆ รอยขีดข่วน บางส่วน

Headliner รอยย่น SS

ตกแต่งอื่นๆ รอยย่น SS

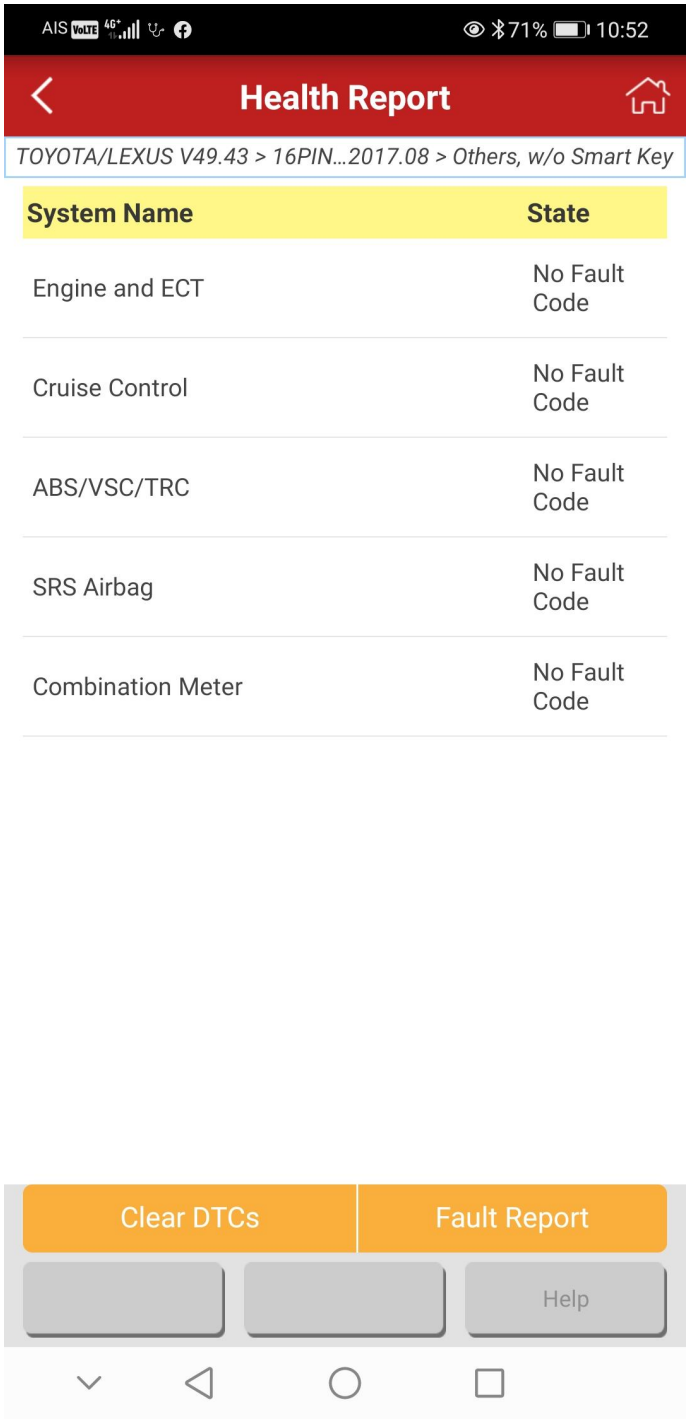
ODO
152043 km

TOYOTA MOTOR THAILAND CO., LTD.
MODEL GUN122R-CTMLYT
ENGINE 2GD-FTV 2393 CC
FRAME No. MROCB8CC900282913
COLOR TRIM GVM(KG)
1D6 FJ20
TRANS/AXLE R151 A01A
PLANT/BUILT 2 JUL 16
02060

การวินิฉัย CP 1

การวินิฉัย CP 2
