U-Car Grading Report

รุ่น	TOYOTA COROLLA CROSS 1.8		
สี	ขาว	หมายเลขทะเบียน (Plate number)	3ขญ869
รุ่นปี	2022	เลขไมล์	18,001กม.
แบบ		เลขตัวถัง	MR2KZAAG900047052
หมายเหตุ

วันที่ตรวจสอบ	12 มิถุนายน 2567		วันที่ตรวจสอบอีกครั้ง

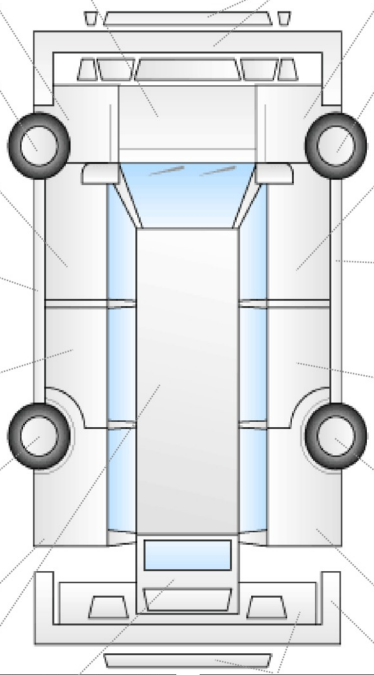
Front left fender ★★★★★	Bonnet / hood ★★★★★	Front bumper ★★★★★	Front right fender ★★★★★	
Front left tire, alloy wheel, wheel cover ร่องยางระดับ 7 ★★★★★			Front right tire, alloy wheel, wheel cover ร่องยางระดับ 7 ★★★★★	
Front left door ★★★★★			Front right door ★★★★★	
Left side step / side spoiler ★★★★★			Right side step / side spoiler ★★★★★	
Rear left door ★★★★★			Rear right door ★★★★★	
Left back tire, alloy wheel, wheel cover ร่องยางระดับ 7 ★★★★★			Right back tire, alloy wheel, wheel cover ร่องยางระดับ 7 ★★★★★	
Left back fender ★★★★★			Right back fender ★★★★★	
Roof ★★★★★	Trunk lid / boot lid ★★★★★	Back rear spoiler & under spoiler ★★★★★	Back rear bumper ★★★★★

กระจกหน้ารถ หินกะเทาะ บางส่วน
