U-Car Grading Report

U-car Grading Report

รุ่น	ISUZU MU-X 3.0 2WD		
สี	Silver	หมายเลขทะเบียน (Plate number)	2กว9693
รุ่นปี	2013	เลขไมล์	91,487กม.
แบบ		เลขตัวถัง	MP1TFR85GET000698
หมายเหตุ	ทำสีใหม่ด้วยสีเดิม

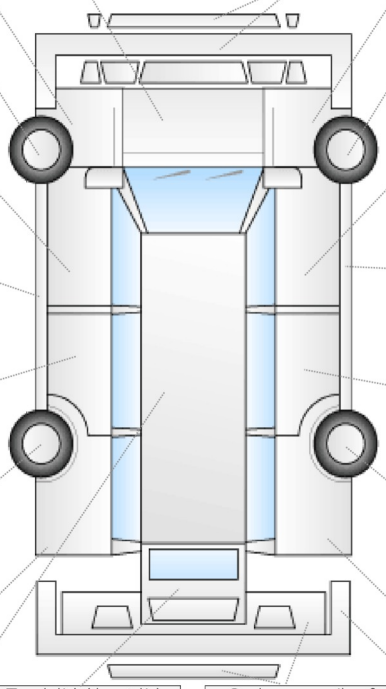
[บันทึก]
ทำสีใหม่ด้วยสีเดิม

[หน้าต่าง]
กระจกหน้ารถ หินกระเด็น บางส่วน

[ภายใน]
Headliner คราบ SS
Headliner รอยย่น S
