U-Car Grading Report

รุ่น	MITSUBISHI XPANDER 1.5		
สี	Silver	หมายเลขทะเบียน (Plate number)	8กว5387
รุ่นปี	2019	เลขไมล์	3,267กม.
แบบ		เลขตัวถัง	MK2XRNC1WKN035027
หมายเหตุ

โครงสร้าง	★★★★★
ภายนอก	★★★★★
ภายใน	★★★★★
เครื่องยนต์	สภาพดี
วันที่ตรวจสอบ	2019/9/17
สาขา	Panda Speed
ที่อยู่

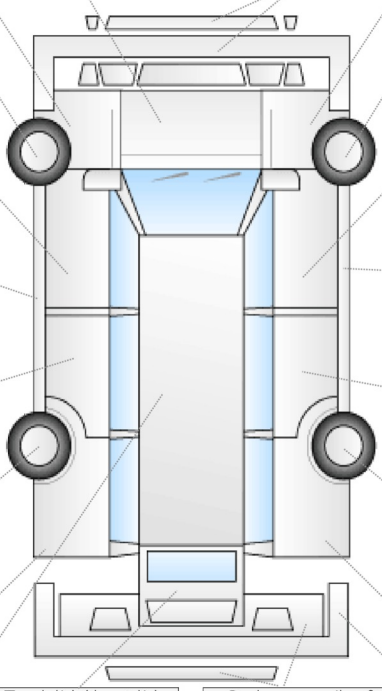
Front left fender ★★★★★	Bonnet / hood ★★★★★	Front bumper ★★★★★
Front left tire, alloy wheel, wheel cover ร่องยางระดับ 7 ★★★★★		Front right tire, alloy wheel, wheel cover ร่องยางระดับ 7 ★★★★★
Front left door ★★★★★		Front right door ★★★★★
Left side step / side spoiler ★★★★★		Right side step / side spoiler ★★★★★
Rear left door ★★★★★		Rear right door ★★★★★
Left back tire, alloy wheel, wheel cover ร่องยางระดับ 7 ★★★★★		Right front tire, alloy wheel, wheel cover ร่องยางระดับ 7 ★★★★★
Left back fender ★★★★★		Right back fender ★★★★★
Roof ★★★★★	Trunk lid / boot lid ★★★★★	Back rear spoiler & under spoiler ★★★★★
		Back rear bumper ★★★★★

No caution plate
