U-Car Grading Report

รุ่น	NISSAN X-TRAIL		
สี	Red		
รุ่นปี	2014	เลขไมล์	37,982กม.
แบบ		เลขตัวถัง	MNTJBNT32Z0000162
หมายเหตุ

ภายนอก	★★★★★
ภายใน	★★★★☆
โครงสร้าง	สภาพดีเยี่ยม
เครื่องยนต์	สภาพดี
วันที่ตรวจสอบ	2018/11/26
สาขา	Car Showroom Chatchai
ที่อยู่

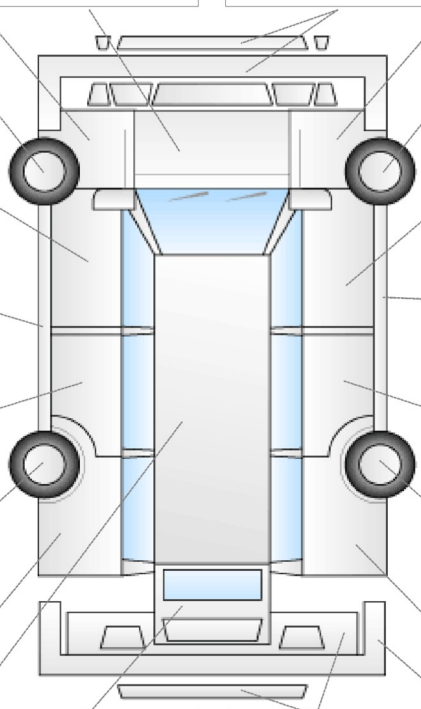
Front left fender ★★★★★	Bonnet / hood ★★★★★	Front bumper ★★★★★
Front left tire, alloy wheel, wheel cover ร่องยางระดับ 5 ★★★★★		Front right fender ★★★★★
Front left door ★★★★★		Front right tire, alloy wheel, wheel cover ร่องยางระดับ 5 ★★★★★
Left side step / side spoiler ★★★★★		Front right door ★★★★★
Rear left door ★★★★★		Right side step / side spoiler ★★★★★
Left back tire, alloy wheel, wheel cover ร่องยางระดับ 5 ★★★★★		Rear right door ★★★★★
Left back fender ★★★★★		Right front tire, alloy wheel, wheel cover ร่องยางระดับ 5 ★★★★★
Roof ★★★★★	Trunk lid / boot lid ★★★★★	Back rear spoiler Under spoiler ★★★★★
		Right back fender ★★★★★
		Back rear bumper ★★★★★

[หน้าต่าง]
กระจกหน้ารถ หินกระเด็น บางส่วน

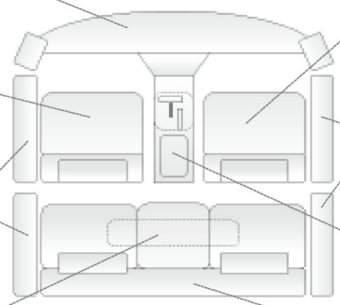
Steering wheel ★★★★★	Dashboard ★★★★★
Front right seat ★★★★☆	Front left seat ★★★★☆
Front and back right door trim ★★★★★	Front and back left door trim ★★★★★
Console ★★★★★	Rear seat ★★★★★
Luggage room ★★★★★
