# U-Car Grading Report

C90118K2906

| รุ่น | TOYOTA CAMRY | | |
| รุ่นปี | 2012 | เลขไมล์ | 148,478กม. |

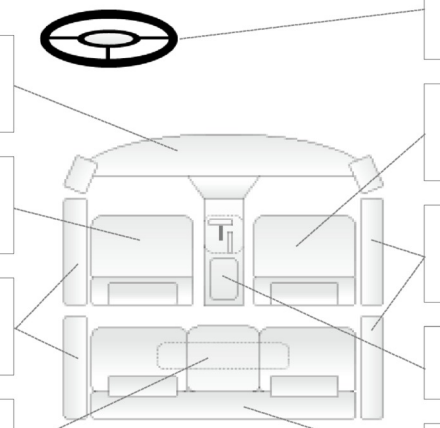
[ภายใน]
การขับขี่ รอยย่น.รอยขีดข่วน มี

Steering wheel ★★★★★
Dashboard ★★★★★
Front right seat ★★★★★
Front left seat ★★★★★
Front and back right door trim ★★★★★
Front and back left door trim ★★★★★
Console ★★★★★
Rear seat ★★★★★
Luggage room ★★★★★
