U-Car Grading Report

U-car Grading Report

รุ่น	TOYOTA CAMRY		
สี	Silver		
รุ่นปี	2013	เลขไมล์	157,792กม.
แบบ		เลขตัวถัง	MR053CK5004011226
หมายเหตุ

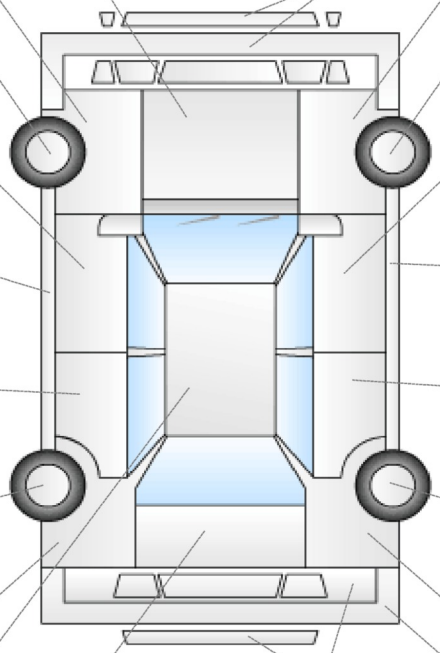
Front left fender ★★★★★
Bonnet / hood ★★★★★
Front bumper ★★★★★
Front right fender ★★★★★
Front left tire, alloy wheel, wheel cover ร่องยางระดับ 5 ★★★★★
Front right tire, alloy wheel, wheel cover ร่องยางระดับ 5 ★★★★★
Front left door ★★★★★
Front right door ★★★★★
Left side step / side spoiler ★★★★★
Right side step / side spoiler ★★★★★
Rear left door ★★★★★
Rear right door ★★★★★
Left back tire, alloy wheel, wheel cover ร่องยางระดับ 5 ★★★★★
Right front tire, alloy wheel, wheel cover ร่องยางระดับ 5 ★★★★★
Left back fender ★★★★★
Right back fender ★★★★★
Roof ★★★★★
Trunk lid / boot lid ★★★★★
Back rear spoiler Under spoiler ★★★★★
Back rear bumper ★★★★★

[หน้าต่าง]
กระจกหน้ารถ หินกระเด็น บางส่วน

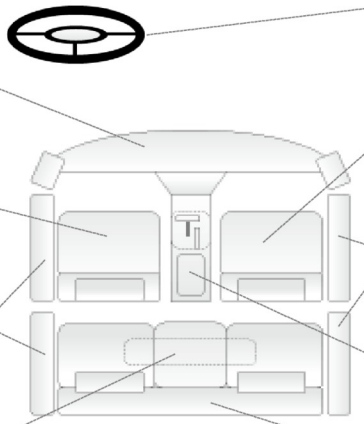
[ภายใน]
ห้องของ สกปรก.รอยขีดข่วน บางส่วน

Steering wheel ★★★★★
Dashboard ★★★★★
Front right seat ★★★★★
Front left seat ★★★★★
Front and back right door trim ★★★★★
Front and back left door trim ★★★★★
Console ★★★★★
Rear seat ★★★★★
Luggage room ★★★★★
