U-Car Grading Report

U-car Grading Report

รุ่น	HONDA ACCORD 2.4		
สี	Grey	หมายเลขทะเบียน (Plate number)	5กฮ8160
รุ่นปี	2016	เลขไมล์	90,039กม.
แบบ		เลขตัวถัง	MRHCR2640GP101451
หมายเหตุ

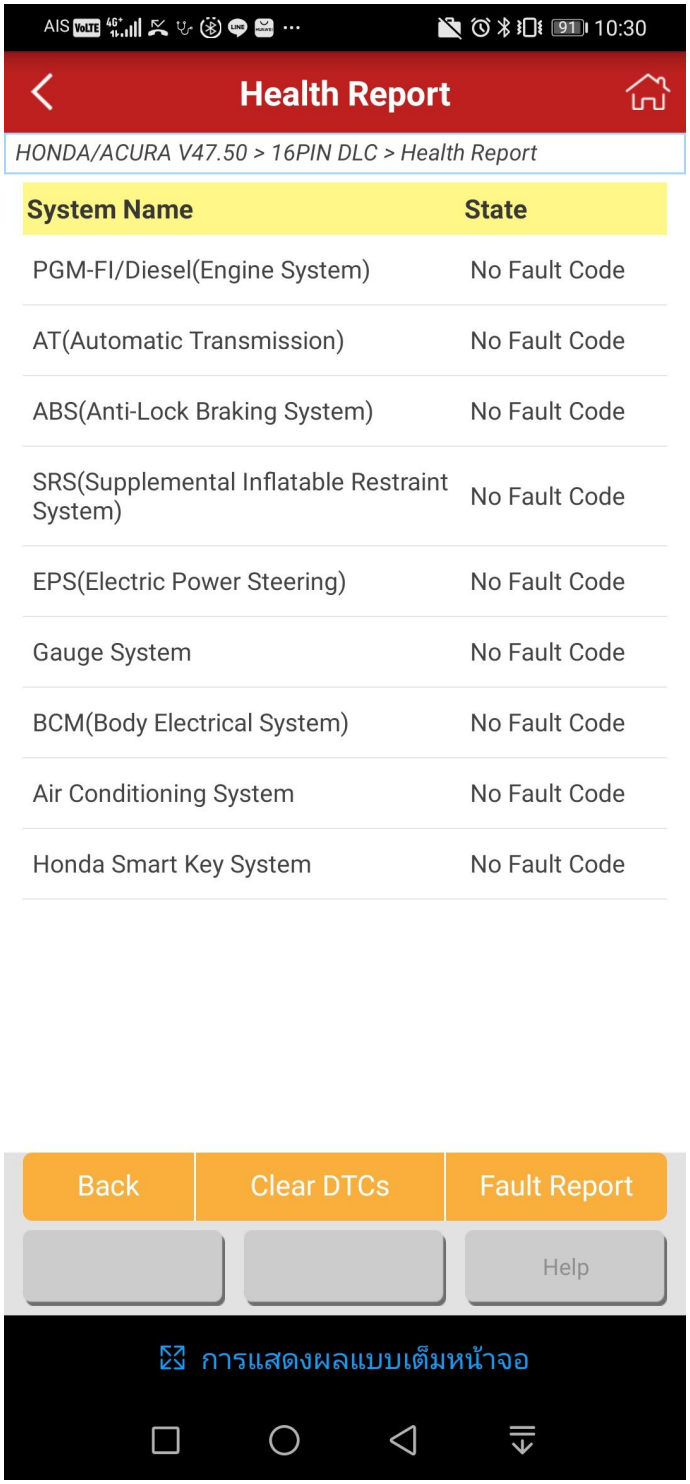
การวินิฉัย CP 1

System Name	State
PGM-FI/Diesel(Engine System)	No Fault Code
AT(Automatic Transmission)	No Fault Code
ABS(Anti-Lock Braking System)	No Fault Code
SRS(Supplemental Inflatable Restraint System)	No Fault Code
EPS(Electric Power Steering)	No Fault Code
Gauge System	No Fault Code
BCM(Body Electrical System)	No Fault Code
Air Conditioning System	No Fault Code
Honda Smart Key System	No Fault Code
