U-Car Grading Report

U-car Grading Report

รุ่น	ISUZU D-MAX		
สี	White		
รุ่นปี	2011	เลขไมล์	164,873กม.
แบบ		เลขตัวถัง	MP1TFR86HBT167558
หมายเหตุ	ทำสีใหม่ด้วยสีเดิม

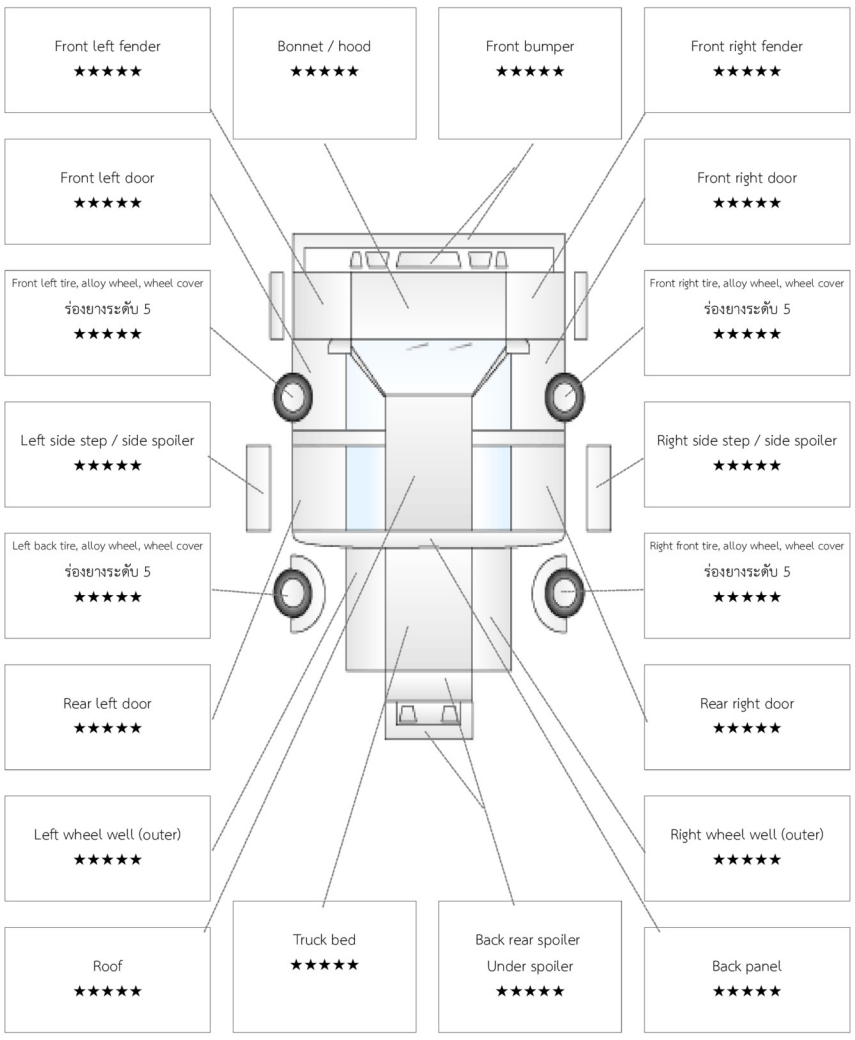
[บันทึก]
ทำสีใหม่ด้วยสีเดิม
กระจกข้างขวา ไฟมีรอยขีดข่วน บางส่วน
กระจกข้างซ้าย ไฟมีรอยขีดข่วน บางส่วน

[ภายใต้]
whole of underneath สนิม บางส่วน

[หน้าต่าง]
กระจกหน้ารถ หินกระเด็น บางส่วน

[เบา]
Right fog driving light แตก มี
Left fog driving light แตก มี
Right head light หมอก ขุ่นมัว บางส่วน
Left head light หมอก ขุ่นมัว บางส่วน

[ภายใน]
การขับขี่ รอยย่น.รอยขีดข่วน มี
ตกแต่งอื่นๆ รอยขีดข่วน บางส่วน
Headliner สกปรก S
