U-Car Grading Report

U-car Grading Report

รุ่น	TOYOTA FORTUNER 2.8 V		
สี	Black	หมายเลขทะเบียน (Plate number)	4กร3125
รุ่นปี	2015	เลขไมล์	143,311กม.
แบบ		เลขตัวถัง	MR0GA3GSX00003512
หมายเหตุ

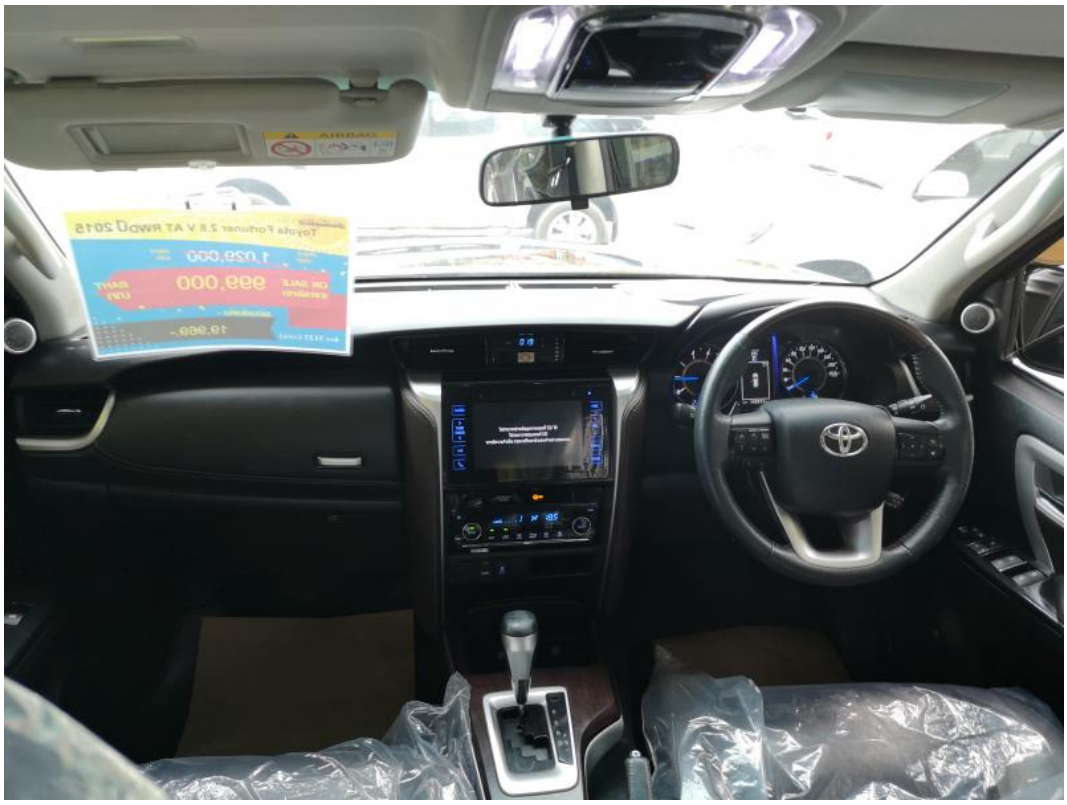
6
x1000 r/min
ODO 143311 km

TOYOTA MOTOR THAILAND CO., LTD.
MODEL GUN166R-STTMHT
ENGINE 1GD-FTV 2755 CC
FRAME No. MROGA3GSX00003512
COLOR TRIM GVM(KG)
218 LB41
TRANS./AXLE AC60E C05A
PLANT/BUILT Z35 OCT 15
02060
