U-Car Grading Report

รุ่น	BMW 320D		
สี	Grey	หมายเลขทะเบียน (Plate number)	5กศ2787
รุ่นปี	2015	เลขไมล์	45,317กม.
แบบ		เลขตัวถัง	MMF8C740205B72364
หมายเหตุ

โครงสร้าง	★★★★★
ภายนอก	★★★★★
ภายใน	★★★★★
เครื่องยนต์	สภาพดี
วันที่ตรวจสอบ	2020/7/8
สาขา	Benz & BMW Amorn Warranty Ratchapisek C0., Ltd
ที่อยู่

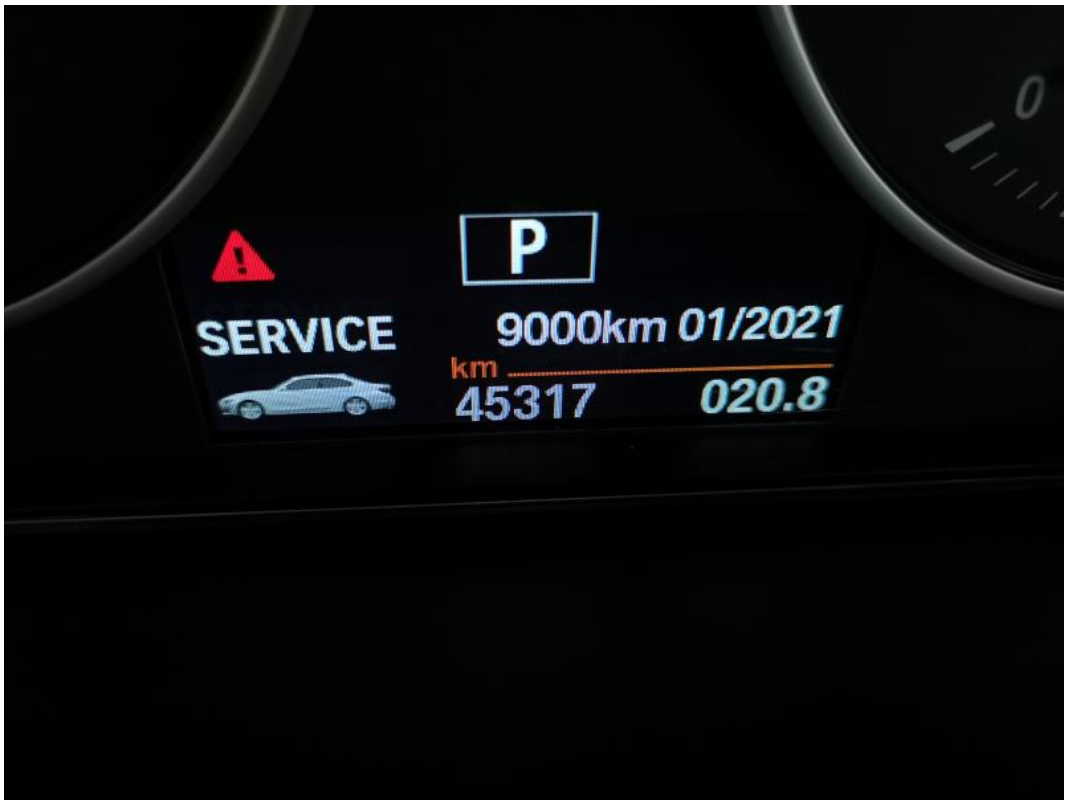
P
SERVICE
9000km 01/2021
km
45317
020.8

Designed by BMW
320D
B47D2000
BMW MANUFACTURING (THAILAND)
MMF8C740205B72364
7 125 694
2,4
35
3,0
44
2,4
35
2,8
41
