U-Car Grading Report

T04121L2306

รุ่น	TOYOTA CAMRY 2.5 HYBRID		
สี	สีขาว	หมายเลขทะเบียน (Plate number)	6กย2849
รุ่นปี	2012	เลขไมล์	180,130กม.
แบบ		เลขตัวถัง	MR053CK5004003231
หมายเหตุ

วันที่ตรวจสอบ	23 ธันวาคม 2564		วันที่ตรวจสอบอีกครั้ง

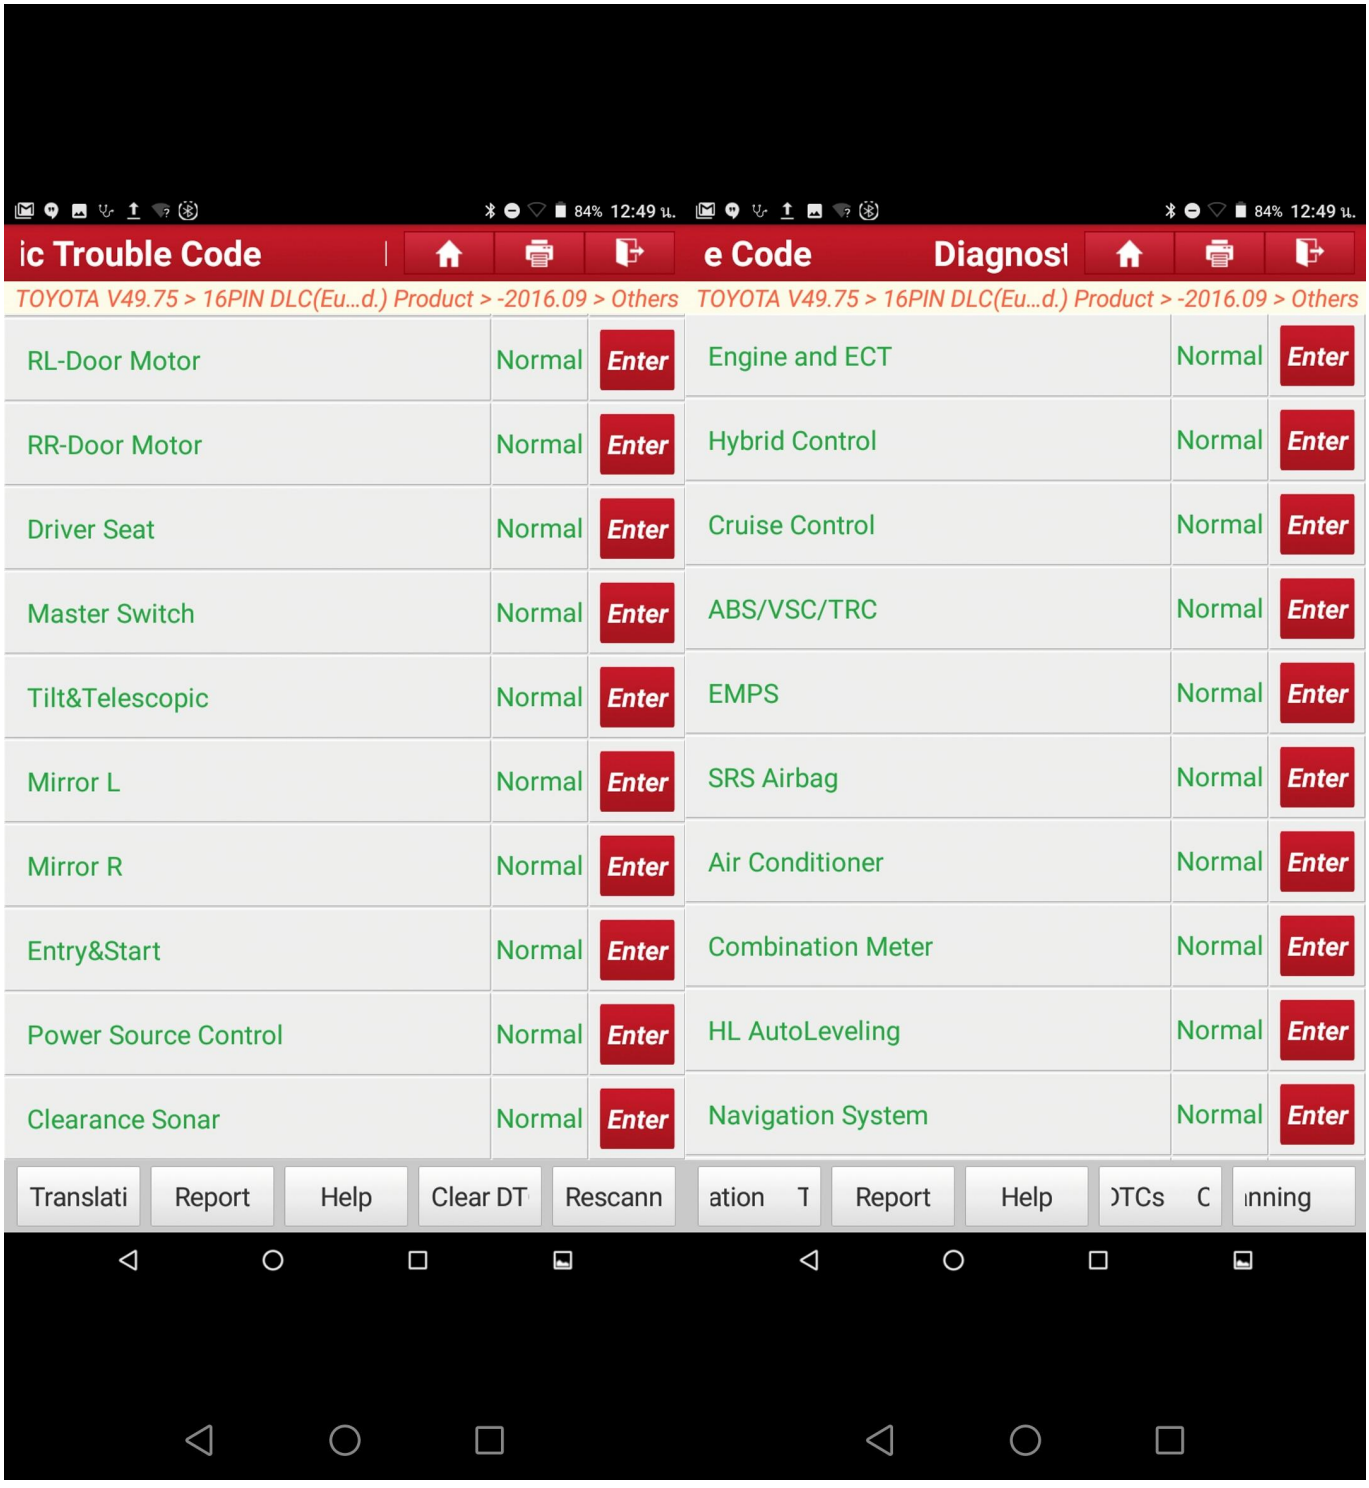
การวินิฉัย CP 1

การวินิฉัย CP 2
