U-Car Grading Report

รุ่น	HONDA CITY 1.5 V+		
สี	White	หมายเลขทะเบียน (Plate number)	กอ5903
รุ่นปี	2018	เลขไมล์	26,036กม.
แบบ		เลขตัวถัง	MRHCMGG30KT103544
หมายเหตุ

วันที่ตรวจสอบ	30 ตุลาคม 2562		วันที่ตรวจสอบอีกครั้ง

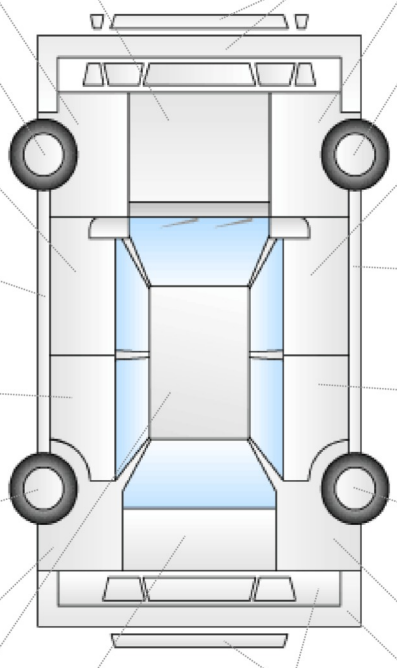
[เบา]
Right head light หมอก ขุ่นมัว บางส่วน

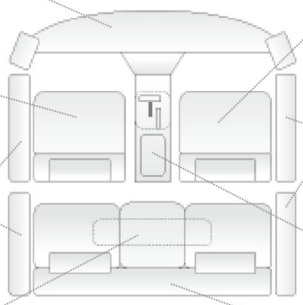
[ภายใน]
ห้องของ สกปรก.รอยขีดข่วน บางส่วน
การขับขี่ รอยย่น.รอยขีดข่วน มี
Headliner คราบ SS
Headliner รอยย่น SS
ตกแต่งอื่นๆ รอยย่น SS
