U-Car Grading Report

C90218K2901

รุ่น	TOYOTA HILUX VIGO		
สี	Black		
รุ่นปี	2012	เลขไมล์	49,108กม.
แบบ		เลขตัวถัง	MR0EZ39G108054746
หมายเหตุ

ภายนอก	★★★☆☆
ภายใน	★★★★★
โครงสร้าง	สภาพดีเยี่ยม
เครื่องยนต์	สภาพดี
วันที่ตรวจสอบ	2018/11/29
สาขา	The D Used Car
ที่อยู่

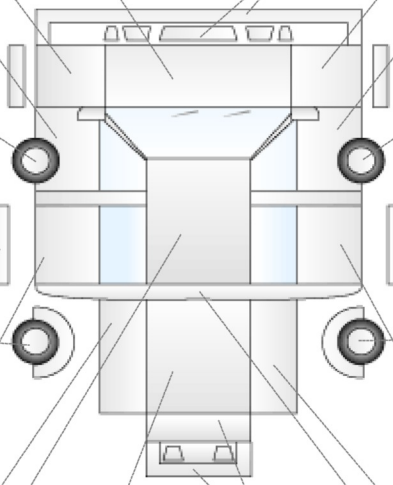
Front left fender ★★★★★
Bonnet / hood ★★★★★
Front bumper ★★★★☆
Front right fender ★★★★☆
Front left door ★★★★★
Front right door ★★★★★
Front left tire, alloy wheel, wheel cover ร่องยางระดับ 5 ★★★★★
Front right tire, alloy wheel, wheel cover ร่องยางระดับ 5 ★★★★★
Left side step / side spoiler ★★★★★
Right side step / side spoiler ★★★★★
Left back tire, alloy wheel, wheel cover ร่องยางระดับ 5 ★★★★★
Right front tire, alloy wheel, wheel cover ร่องยางระดับ 5 ★★★★★
Rear left door ★★★★★
Rear right door ★★★★★
Left wheel well (outer) ★★★★★
Right wheel well (outer) ★★★★☆
Roof ★★★★★
Truck bed ★★★★★
Back rear spoiler Under spoiler ★★★★★
Back panel ★★★★★

[บันทึก]
กระจกข้างขวา ไฟมีรอยขีดข่วน บางส่วน
Set buck panel ถลอก SS

[ภายใต้]
whole of underneath สนิม บางส่วน

[หน้าต่าง]
กระจกหน้ารถ หินกระเด็น บางส่วน

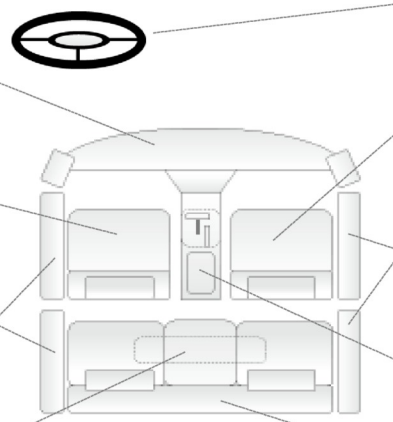
Steering wheel ★★★★★
Dashboard ★★★★★
Front right seat ★★★★★
Front left seat ★★★★★
Front and back right door trim ★★★★★
Front and back left door trim ★★★★★
Console ★★★★★
Rear seat ★★★★★
Luggage room ★★★★★
