U-Car Grading Report

รุ่น	TOYOTA FORTUNER 2.4		
สี	White	หมายเลขทะเบียน (Plate number)	1ขว4206
รุ่นปี	2018	เลขไมล์	42,834กม.
แบบ		เลขตัวถัง	MR0GB3GS900048664
หมายเหตุ

วันที่ตรวจสอบ	11 มีนาคม 2564		วันที่ตรวจสอบอีกครั้ง

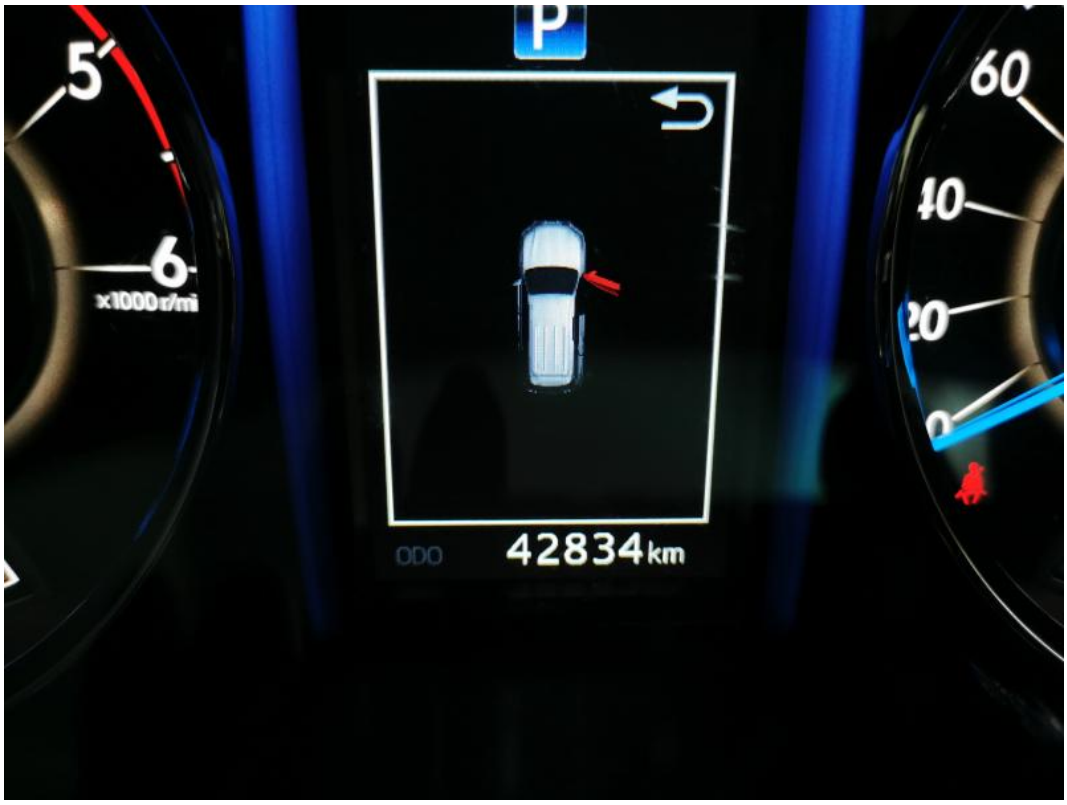
P
5
6
x1000r/mi
60
40
20
0
ODO
42834km

OYOTA MOTOR THAILAND CO., LTD.
ODEL GUN165R-STIMHT
ENGINE 2GD-FTV 2393 CC
FRAME No. MROGB3GS900048664
COLOR TRIM GVM(KG)
070 LB41 2605
TRANS./AXLE A650E C02A
PLANT/BUILT Z65 DEC 18
02060
