U-Car Grading Report

U-car Grading Report

รุ่น	TOYOTA COROLLA ALTIS 1.8 E		
สี	Silver	หมายเลขทะเบียน (Plate number)	4กฐ1833
รุ่นปี	2014	เลขไมล์	82,793กม.
แบบ		เลขตัวถัง	MR053REH404603390
หมายเหตุ

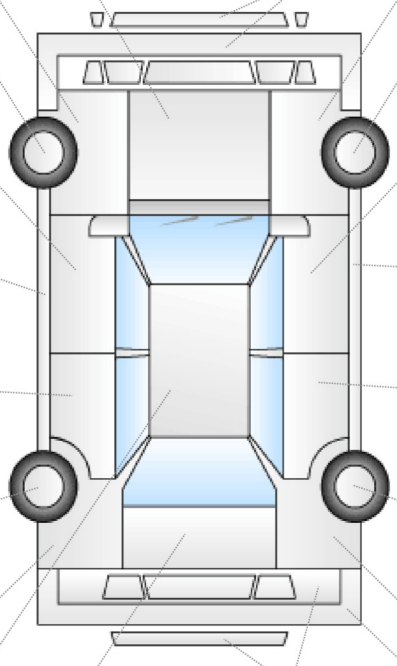
EXTERIOR/ สภาพภายนอก	INTERIOR/ สภาพภายใน
★★★★★	★★★★★

Front left fender ★★★★★

Bonnet / hood ★★★★★

Front bumper ★★★★★

Front right fender ★★★★★

Front left tire, alloy wheel, wheel cover
ร่องยางระดับ 5 ★★★★★

Front right tire, alloy wheel, wheel cover
ร่องยางระดับ 5 ★★★★★

Front left door ★★★★★

Front right door ★★★★★

Left side step / side spoiler ★★★★★

Right side step / side spoiler ★★★★★

Rear left door ★★★★★

Rear right door ★★★★★

Left back tire, alloy wheel, wheel cover
ร่องยางระดับ 9 ★★★★★

Right front tire, alloy wheel, wheel cover
ร่องยางระดับ 9 ★★★★★

Left back fender ★★★★★

Right back fender ★★★★★

Roof ★★★★★

Trunk lid / boot lid ★★★★★

Back rear spoiler & under spoiler ★★★★★

Back rear bumper ★★★★★
