U-Car Grading Report

รายงานผลการตรวจเช็คสภาพรถยนต์
ภายใต้การดูแลของสมาคมการประเมินสภาพรถยนต์ประเทศญี่ปุ่น

รุ่น	TOYOTA VIGO 2.5J		
สี	White	หมายเลขทะเบียน (Plate number)	1ฒณ4881
รุ่นปี	2015	เลขไมล์	189,771กม.
แบบ		เลขตัวถัง	MR0GR12G709633127
หมายเหตุ	ทำสีใหม่ด้วยสีเดิม

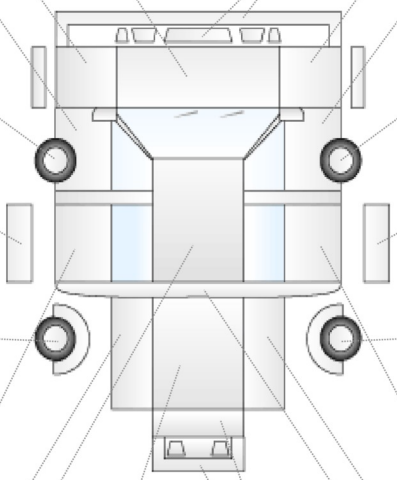
[บันทึก]
ทำสีใหม่ด้วยสีเดิม
Right Bonnet Inner Panel ความเสียหายเล็กน้อย มี
Left Bonnet Inner Panel ความเสียหายเล็กน้อย มี
Radiator core support ความเสียหาย มี

[หน้าต่าง]
กระจกหน้ารถ หินกระเด็น บางส่วน

[เบา]
Right tail lens แตก มี

[ภายใน]
การขับขี่ รอยย่น.รอยขีดข่วน มี
Headliner หลุ่มความเสียหาย S

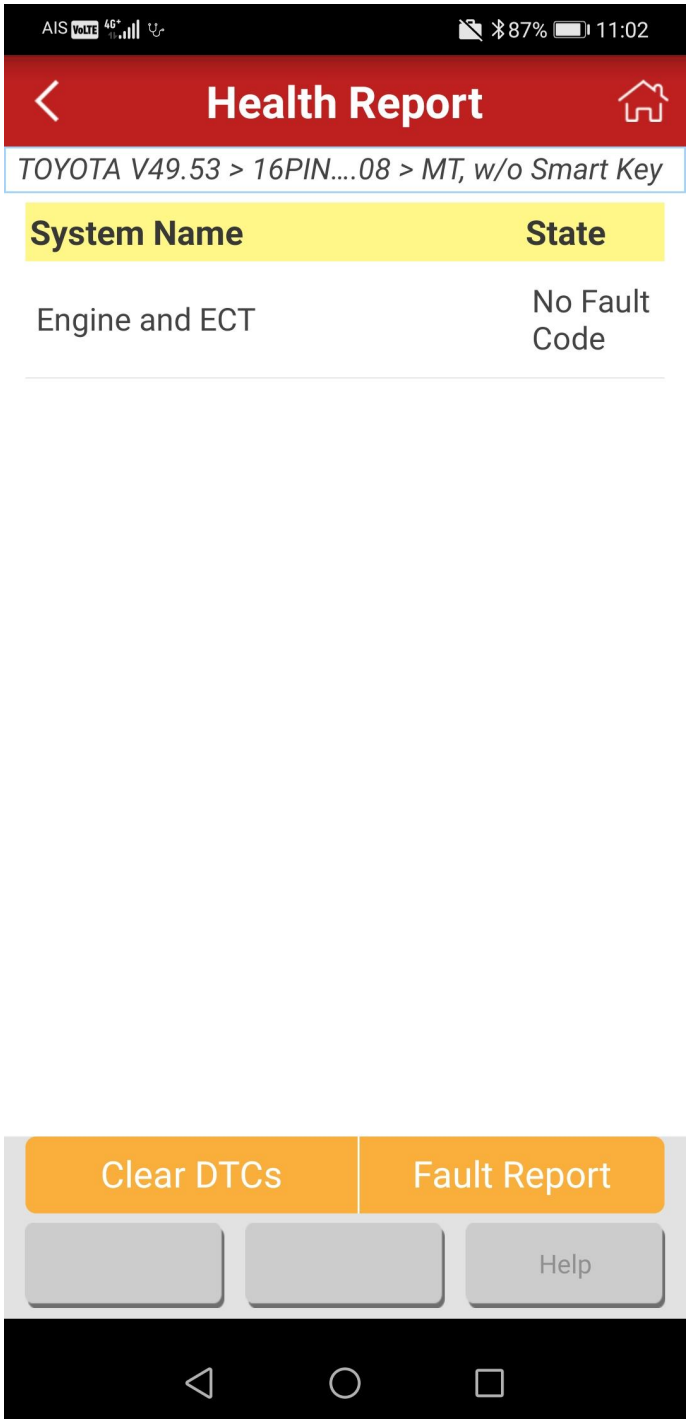
การวินิฉัย CP 1

การวินิฉัย CP 2
