U-Car Grading Report

รุ่น	TOYOTA FORTUNER 2.4		
สี	Silver	หมายเลขทะเบียน (Plate number)	9กค1577
รุ่นปี	2019	เลขไมล์	22กม.
แบบ		เลขตัวถัง	MR0JB8GSX00431600
หมายเหตุ

โครงสร้าง	★★★★★
ภายนอก	★★★★★
ภายใน	★★★★★
เครื่องยนต์	สภาพดี
วันที่ตรวจสอบ	2021/3/18
สาขา	Car 2 Hand
ที่อยู่

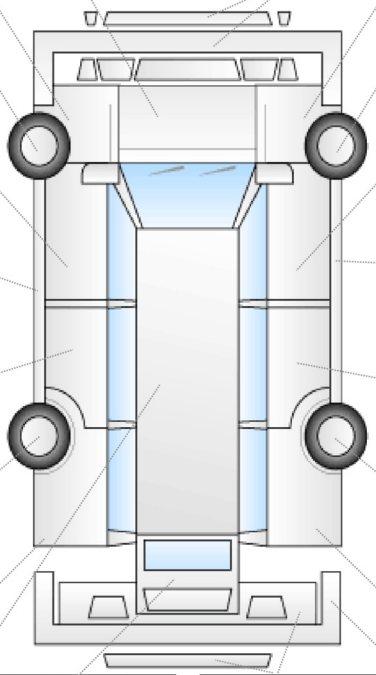
Front left fender ★★★★★
Bonnet / hood ★★★★★
Front bumper ★★★★★
Front right fender ★★★★★
Front left tire, alloy wheel, wheel cover ร่องยางระดับ 7 ★★★★★
Front right tire, alloy wheel, wheel cover ร่องยางระดับ 7 ★★★★★
Front left door ★★★★★
Front right door ★★★★★
Left side step / side spoiler ★★★★★
Right side step / side spoiler ★★★★★
Rear left door ★★★★★
Rear right door ★★★★★
Left back tire, alloy wheel, wheel cover ร่องยางระดับ 7 ★★★★★
Right back tire, alloy wheel, wheel cover ร่องยางระดับ 7 ★★★★★
Left back fender ★★★★★
Right back fender ★★★★★
Roof ★★★★★
Trunk lid / boot lid ★★★★★
Back rear spoiler & under spoiler ★★★★★
Back rear bumper ★★★★★

[หน้าต่าง]
กระจกหน้ารถ หินกระเด็น บางส่วน

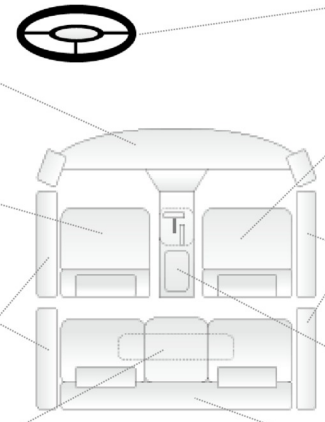
Steering wheel ★★★★★
Dashboard ★★★★★
Front right seat ★★★★★
Front left seat ★★★★★
Front and back right door trim ★★★★★
Front and back left door trim ★★★★★
Console ★★★★★
Rear seat ★★★★★
Luggage room ★★★★★

[ภายใน]
ตกแต่งอื่นๆ รอยขีดข่วน บางส่วน
