U-Car Grading Report

U-car Grading Report

รุ่น	TOYOTA ALPHARD 2.4		
สี	Pearl	หมายเลขทะเบียน (Plate number)	กว6000
รุ่นปี	2010	เลขไมล์	211,197กม.
แบบ		เลขตัวถัง	ANH208124214
หมายเหตุ

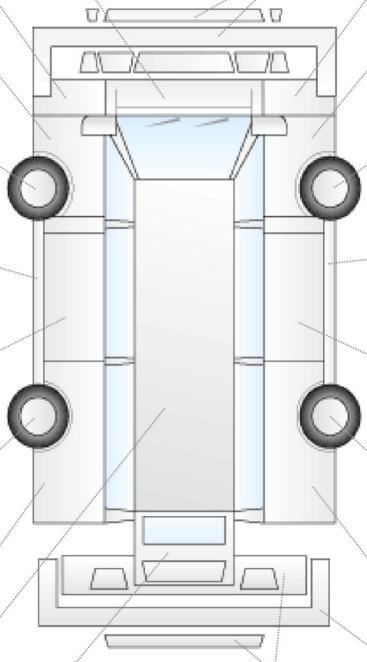
Front left fender ★★★★★	Bonnet / hood ★★★★★	Front bumper ★★★★★
Front left door ★★★★★		Front right door ★★★★★
Front left tire, alloy wheel, wheel cover ร่องยางระดับ 5 ★★★★★		Front right tire, alloy wheel, wheel cover ร่องยางระดับ 5 ★★★★★
Left side step / side spoiler ★★★★★		Right side step / side spoiler ★★★★★
Rear left door ★★★★★		Rear right door ★★★★★
Left back tire, alloy wheel, wheel cover ร่องยางระดับ 5 ★★★★★		Right front tire, alloy wheel, wheel cover ร่องยางระดับ 5 ★★★★★
Left back fender ★★★★★		Right back fender ★★★★★
Roof ★★★★★	Trunk lid / boot lid ★★★★★	Back rear spoiler & under spoiler ★★★★★
		Back rear bumper ★★★★★

[หน้าต่าง]
กระจกหน้ารถ หินกระเด็น บางส่วน

[เบา]
Right fog driving light หมอก ขุ่นมัว บางส่วน
Left fog driving light หมอก ขุ่นมัว บางส่วน

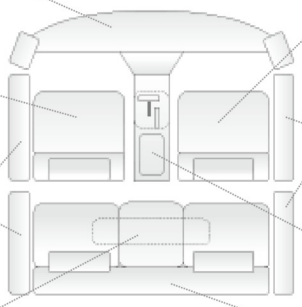
Steering wheel ★★★★☆	
Dashboard ★★★★★	
Front left seat ★★★★★	Front right seat ★★★★☆
Front and back left door trim ★★★★★	Front and back right door trim ★★★★★
	Console ★★★★★
Rear seat ★★★★★	Luggage room ★★★★★

[ภายใน]
การขับขี่ รอยย่น.รอยขีดข่วน มี
