U-Car Grading Report

รุ่น	NISSAN NAVARA 2.5		
สี	Silver	หมายเลขทะเบียน (Plate number)	ถว2473
รุ่นปี	2010	เลขไมล์	242,146กม.
แบบ		เลขตัวถัง	MNTACGD40Z0009351
หมายเหตุ	ทำสีใหม่ด้วยสีเดิม

เครื่องยนต์	สภาพดี
วันที่ตรวจสอบ	2020/10/7
สาขา	Mario Motor
ที่อยู่

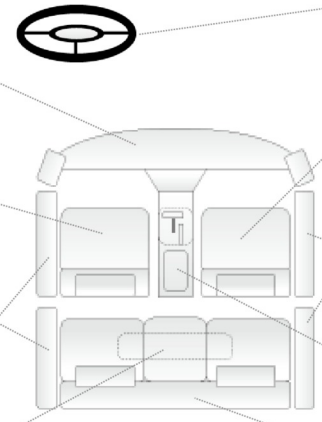
Steering wheel ★★★☆☆
Dashboard ★★★★★
Front right seat ★★★★★
Front left seat ★★★★☆
Front and back right door trim ★★★★★
Front and back left door trim ★★★★★
Console ★★★★★
Rear seat ★★★★★
Luggage room ★★★★★

[ภายใน]
การขับขี่ รอยย่น.รอยขีดข่วน มี
ตกแต่งอื่นๆ รอยขีดข่วน บางส่วน
Headliner คราบ M
Headliner รอยย่น M
Headliner สกปรก SS
