U-Car Grading Report

U-car Grading Report

รุ่น	FORD ECOSPORT 1.5TITANIUM		
สี	White	หมายเลขทะเบียน (Plate number)	4กญ2987
รุ่นปี	2014	เลขไมล์	132,070กม.
แบบ		เลขตัวถัง	MPBSXXMXKSET66290
หมายเหตุ

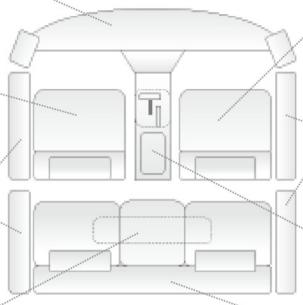
Dashboard ★★★★★		Steering wheel ★★★★★
Front left seat ★★★★★

Front right seat ★★★★★
Front and back left door trim ★★★★★		Front and back right door trim ★★★★★
		Console ★★★★★
Rear seat ★★★★★		Luggage room ★★★★★
