U-Car Grading Report

U-car Grading Report

รุ่น	ISUZU MU-X 4WD		
สี	Black		
รุ่นปี	2015	เลขไมล์	112,871กม.
แบบ		เลขตัวถัง	MP1TFS85GFT001122
หมายเหตุ

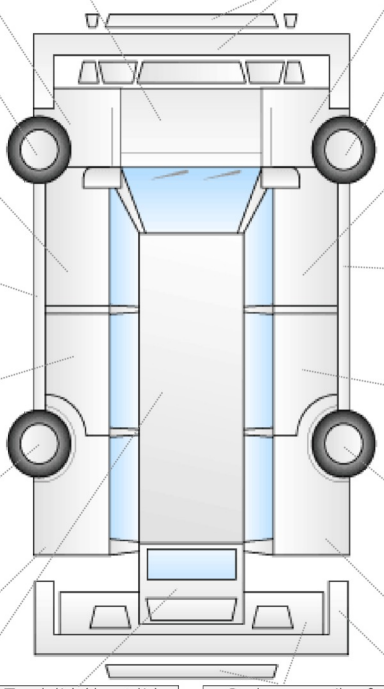
Front right daylight is crack.
[หน้าต่าง]
กระจกหน้ารถ หินกระเด็น บางส่วน

[เบา]
Right head light หมอก ขุ่นมัว บางส่วน

[ภายใน]
การขับขี่ รอยย่น.รอยขีดข่วน มี
ตกแต่งอื่นๆ รอยขีดข่วน บางส่วน
พื้นพรม คราบ SS
Sun visor รอยย่น.ถลอก SS
Headliner คราบ S
พื้นพรม รอยย่น S
Headliner รอยย่น S
