U-Car Grading Report

U-car Grading Report

รุ่น	NISSAN ALMERA 1.2		
สี	White	หมายเลขทะเบียน (Plate number)	5กธ937
รุ่นปี	2016	เลขไมล์	60,640กม.
แบบ		เลขตัวถัง	MNTBAAN17Z0585160
หมายเหตุ

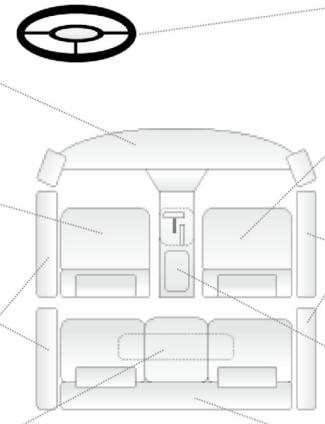
Steering wheel ★★★★★
Dashboard ★★★★★
Front right seat ★★★★★
Front left seat ★★★★★
Front and back right door trim ★★★★★
Front and back left door trim ★★★★★
Console ★★★★★
Rear seat ★★★★★
Luggage room ★★★★★

[ภายใน]
ห้องของ สกปรก.รอยขีดข่วน บางส่วน
การขับขี่ รอยย่น.รอยขีดข่วน มี
ตกแต่งอื่นๆ รอยขีดข่วน บางส่วน
Headliner คราบ SS
ตกแต่งอื่นๆ รอยย่น SS
