# U-Car Grading Report

| รุ่น | TOYOTA ALPHARD 2.4 V | | |

| วันที่ตรวจสอบ | 2020/3/4 |
| สาขา | THE EXCLUSIVE MOTORS |

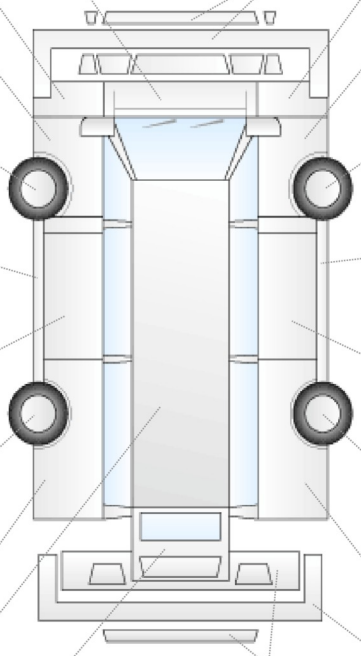
Front left fender ★★★★★
Bonnet / hood ★★★★★
Front bumper ★★★★★
Front right fender ★★★★★
Front left door ★★★★★
Front right door ★★★★★
Front left tire, alloy wheel, wheel cover ร่องยางระดับ 7 ★★★★★
Front right tire, alloy wheel, wheel cover ร่องยางระดับ 7 ★★★★★
Left side step / side spoiler ★★★★★
Right side step / side spoiler ★★★★★
Rear left door ★★★★★
Rear right door ★★★★★
Left back tire, alloy wheel, wheel cover ร่องยางระดับ 7 ★★★★★
Right back tire, alloy wheel, wheel cover ร่องยางระดับ 7 ★★★★★
Left back fender ★★★★★
Right back fender ★★★★★
Roof ★★★★★
Trunk lid / boot lid ★★★★★
Back rear spoiler & under spoiler ★★★★★
Back rear bumper ★★★★★

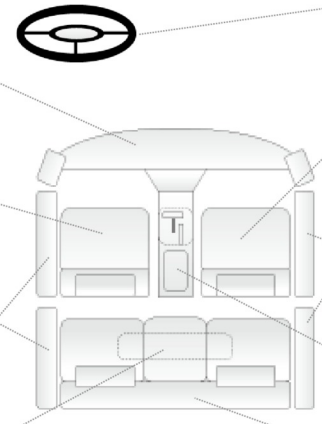
Steering wheel ★★★★★
Dashboard ★★★★★
Front right seat ★★★★★
Front left seat ★★★★★
Front and back right door trim ★★★★★
Front and back left door trim ★★★★★
Console ★★★★★
Rear seat ★★★★★
Luggage room ★★★★★

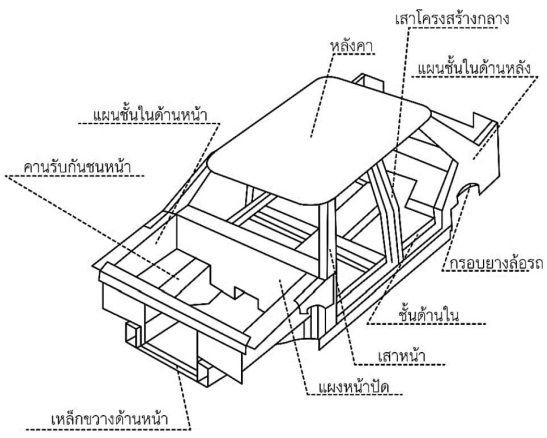
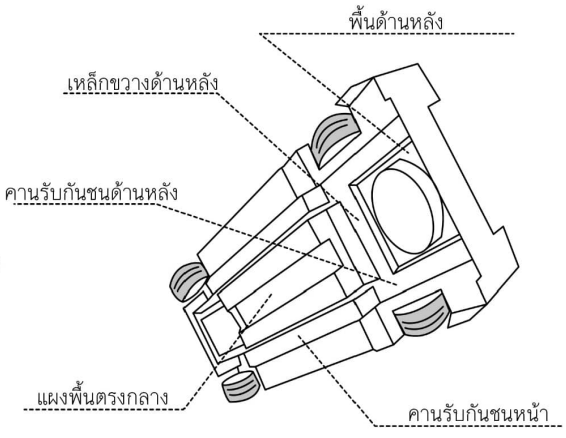
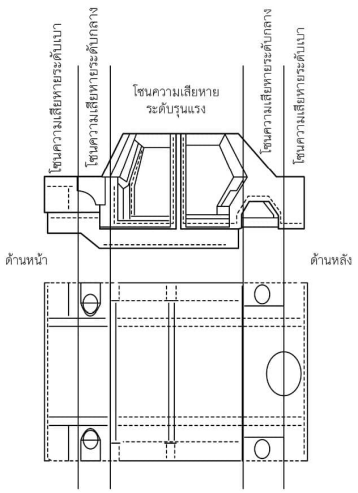
Stay front fender damaged
[บันทึก]
Left Bonnet Inner Panel ความเสียหายเล็กน้อย มี
