U-Car Grading Report

U-car Grading Report

รุ่น	HONDA CR-V 2.0 S		
สี	Black	หมายเลขทะเบียน (Plate number)	2กร3867
รุ่นปี	2013	เลขไมล์	165,725กม.
แบบ		เลขตัวถัง	MRHRM1830DP103608
หมายเหตุ

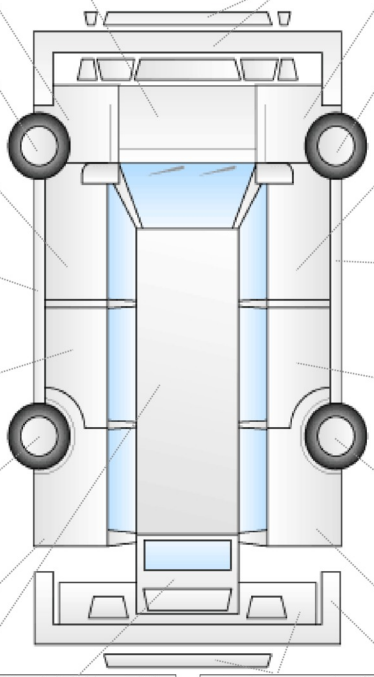
Front left fender	★★★★★
Bonnet / hood	★★★★★
Front bumper	★★★★★
Front right fender	★★★★★
Front left tire, alloy wheel, wheel cover ร่องยางระดับ 5	★★★★★
Front right tire, alloy wheel, wheel cover ร่องยางระดับ 5	★★★★★
Front left door	★★★★★
Front right door	★★★★★
Left side step / side spoiler	★★★★★
Right side step / side spoiler	★★★★★
Rear left door	★★★★★
Rear right door	★★★★★
Left back tire, alloy wheel, wheel cover ร่องยางระดับ 7	★★★★★
Right back tire, alloy wheel, wheel cover ร่องยางระดับ 7	★★★★★
Left back fender	★★★★★
Right back fender	★★★★★
Roof	★★★★★
Trunk lid / boot lid	★★★★★
Back rear spoiler & under spoiler	★★★★★
Back rear bumper	★★★★★

[หน้าต่าง]
กระจกหน้ารถ แตก S
กระจกหน้ารถ หินกระเด็น บางส่วน

[ภายใน]
ห้องของ สกปรก.รอยขีดข่วน บางส่วน
การขับขี่ รอยย่น.รอยขีดข่วน มี
ตกแต่งอื่นๆ รอยขีดข่วน บางส่วน
ตกแต่งอื่นๆ รอยย่น SS
Headliner รอยย่น SS

Steering wheel	★★★★☆
Dashboard	★★★★★
Front right seat	★★★★★
Front left seat	★★★★☆
Front and back right door trim	★★★★★
Front and back left door trim	★★★★★
Console	★★★★★
Rear seat	★★★★★
Luggage room	★★★★★
