U-Car Grading Report

T06119I1804

รุ่น	TOYOTA VIOS 1.5J		
สี	Silver	หมายเลขทะเบียน (Plate number)	5กร4827
รุ่นปี	2016	เลขไมล์	90,578กม.
แบบ		เลขตัวถัง	MR2B29F3801036577
หมายเหตุ

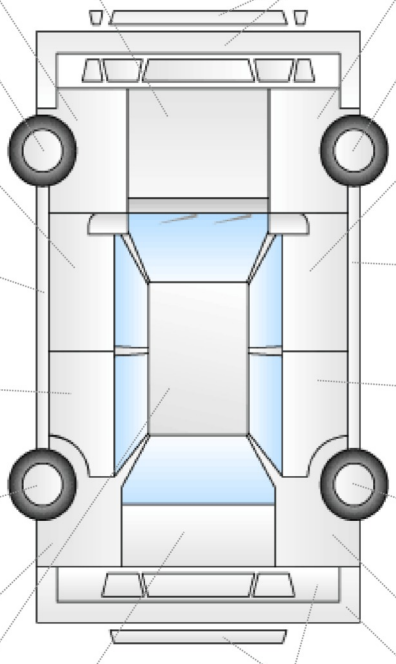
Rear left door ★★★★☆

กระจกหน้ารถ หินกระเด็น บางส่วน
