U-Car Grading Report

U-car Grading Report

รุ่น	TOYOTA VIOS 1.5J		
สี	White	หมายเลขทะเบียน (Plate number)	กง3744
รุ่นปี	2015	เลขไมล์	131,538กม.
แบบ		เลขตัวถัง	MR2BT9F3301171687
หมายเหตุ

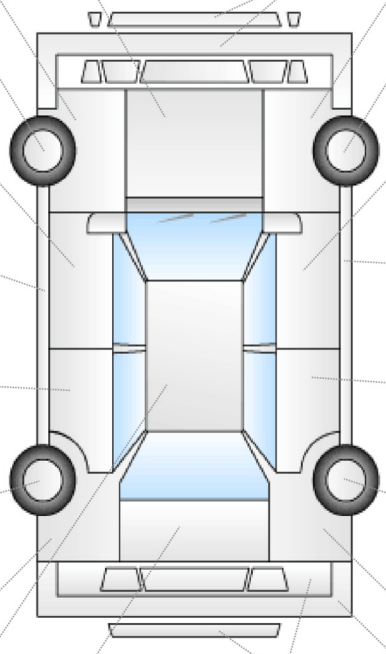
Front left fender ★★★★★	Bonnet / hood ★★★★★	Front bumper ★★★★★
Front left tire, alloy wheel, wheel cover ร่องยางระดับ 3 ★★★★★		Front right tire, alloy wheel, wheel cover ร่องยางระดับ 3 ★★★★★
Front left door ★★★★★		Front right door ★★★★★
Left side step / side spoiler ★★★★★		Right side step / side spoiler ★★★★★
Rear left door ★★★★★		Rear right door ★★★★★
Left back tire, alloy wheel, wheel cover ร่องยางระดับ 3 ★★★★★		Right back tire, alloy wheel, wheel cover ร่องยางระดับ 3 ★★★★★
Left back fender ★★★★★		Right back fender ★★★★★
Roof ★★★★★	Trunk lid / boot lid ★★★★★	Back rear spoiler & under spoiler ★★★★★
		Back rear bumper ★★★★★

Steering wheel ★★★★☆	Dashboard ★★★★★
Front right seat ★★★★☆	Front left seat ★★★★★
Front and back right door trim ★★★★★	Front and back left door trim ★★★★★
Console ★★★★★	Rear seat ★★★★★
Luggage room ★★★★★

[หน้าต่าง]
กระจกหลัง หินกระเด็น บางส่วน

[ภายใน]
การขับขี่ รอยย่น.รอยขีดข่วน มี
ที่เขี่ยบุหรี่,ที่วางเครื่องดื่ม รอยย่น.รอยขีดข่วน มี
ตกแต่งอื่นๆ รอยขีดข่วน บางส่วน
Headliner รอยย่น SS
