U-Car Grading Report

U-car Grading Report

รุ่น	TOYOTA INNOVA 2.0G		
สี	Silver	หมายเลขทะเบียน (Plate number)	4กผ5402
รุ่นปี	2015	เลขไมล์	111,246กม.
แบบ		เลขตัวถัง	MHFXW42G502315321
หมายเหตุ

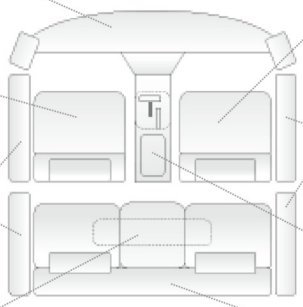
[ภายใน]
พื้นพรม คราบ SS
Headliner คราบ SS
พื้นพรม รอยย่น SS

Steering wheel ★★★★★		
Dashboard ★★★★★		Front right seat ★★★★★
Front left seat ★★★★★		Front and back right door trim ★★★★★
Front and back left door trim ★★★★★		Console ★★★★★
Rear seat ★★★★★		Luggage room ★★★★★
