U-Car Grading Report

รุ่น	HONDA CIVIC 1.8		
สี	Silver	หมายเลขทะเบียน (Plate number)	5กบ4464
รุ่นปี	2016	เลขไมล์	71,231กม.
แบบ		เลขตัวถัง	MRHFC6620GT101560
หมายเหตุ

วันที่ตรวจสอบ	18 กันยายน 2562		วันที่ตรวจสอบอีกครั้ง

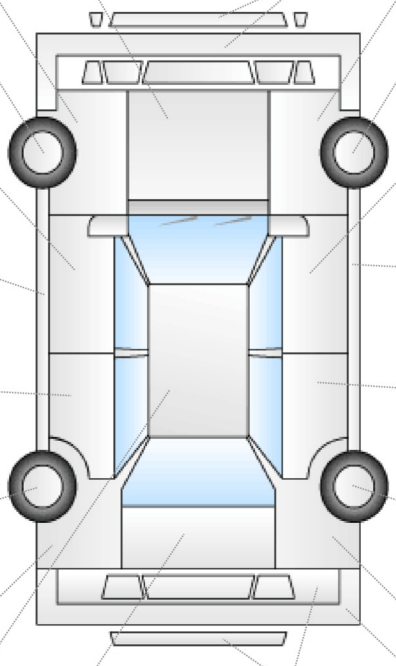
Front left fender ★★★★★	Bonnet / hood ★★★★★	Front bumper ★★★★★
Front left tire, alloy wheel, wheel cover ร่องยางระดับ 9 ★★★★★		Front right tire, alloy wheel, wheel cover ร่องยางระดับ 9 ★★★★★
Front left door ★★★★★		Front right door ★★★★★
Left side step / side spoiler ★★★★★		Right side step / side spoiler ★★★★★
Rear left door ★★★★★		Rear right door ★★★★★
Left back tire, alloy wheel, wheel cover ร่องยางระดับ 9 ★★★★★		Right front tire, alloy wheel, wheel cover ร่องยางระดับ 9 ★★★★★
Left back fender ★★★★★		Right back fender ★★★★★
Roof ★★★★★	Trunk lid / boot lid ★★★★★	Back rear spoiler & under spoiler ★★★★★
		Back rear bumper ★★★★★

[บันทึก]
กระจกข้างซ้าย ไฟมีรอยขีดข่วน บางส่วน
กระจกข้างขวา ไฟมีรอยขีดข่วน บางส่วน

[หน้าต่าง]
กระจกหน้ารถ หินกระเด็น บางส่วน

[ภายใน]
การขับขี่ รอยย่น.รอยขีดข่วน มี
