U-Car Grading Report

U-car Grading Report

รุ่น	HONDA CIVIC 2.0		
สี	White	หมายเลขทะเบียน (Plate number)	3กต5584
รุ่นปี	2014	เลขไมล์	99,385กม.
แบบ		เลขตัวถัง	MRHFB3640EP100032
หมายเหตุ

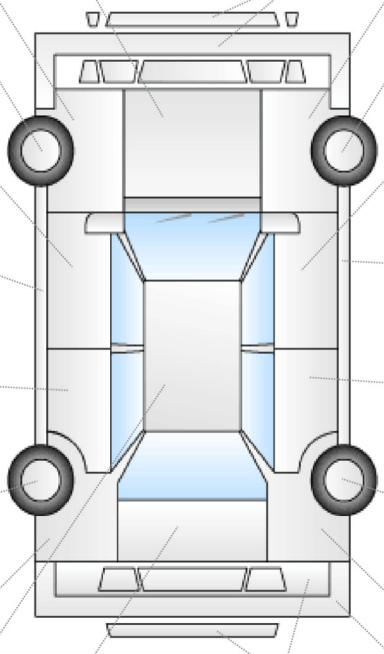
Front left fender ★★★★★	Bonnet / hood ★★★★★	Front bumper ★★★★★
Front left tire, alloy wheel, wheel cover ร่องยางระดับ 9 ★★★★★		Front right tire, alloy wheel, wheel cover ร่องยางระดับ 9 ★★★★★
Front left door ★★★★★		Front right door ★★★★★
Left side step / side spoiler ★★★★★		Right side step / side spoiler ★★★★★
Rear left door ★★★★★		Rear right door ★★★★★
Left back tire, alloy wheel, wheel cover ร่องยางระดับ 9 ★★★★★		Right back tire, alloy wheel, wheel cover ร่องยางระดับ 9 ★★★★★
Left back fender ★★★★★		Right back fender ★★★★★
Roof ★★★★★	Trunk lid / boot lid ★★★★★	Back rear spoiler & under spoiler ★★★★★
		Back rear bumper ★★★★★

Front right fender ★★★★★

[หน้าต่าง]
กระจกหน้ารถ หินกระเด็น บางส่วน

Steering wheel ★★★★★	
Dashboard ★★★★★	Front right seat ★★★★★
Front left seat ★★★★★	Front and back right door trim ★★★★★
Front and back left door trim ★★★★★	Console ★★★★★
Rear seat ★★★★★	Luggage room ★★★★★

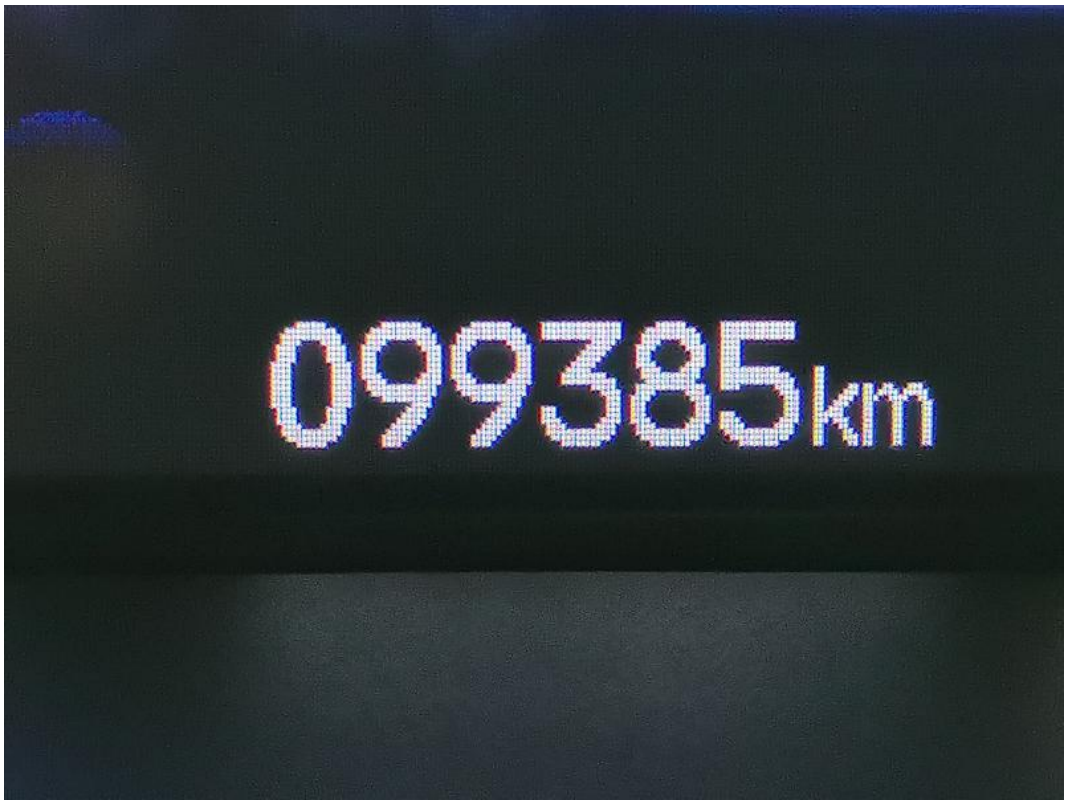
099385km

HONDA AUTOMOBILE(THAILAND)CO.,LTD.
CHASSIS NO. MRHFB3640EP100032
ENGINE NO. R20A5-3250009
TS4 E ZF7 NH-578 A

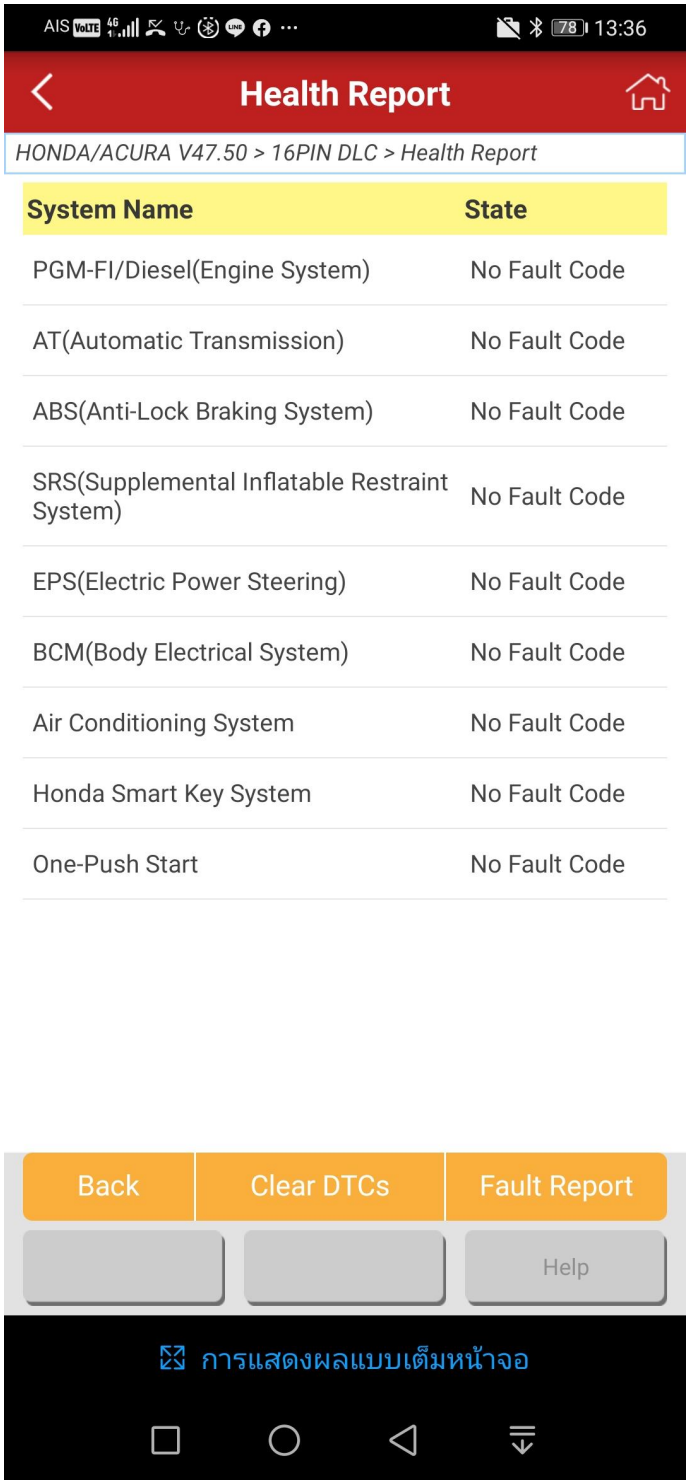
การวินิฉัย CP 1

System Name	State
PGM-FI/Diesel(Engine System)	No Fault Code
AT(Automatic Transmission)	No Fault Code
ABS(Anti-Lock Braking System)	No Fault Code
SRS(Supplemental Inflatable Restraint System)	No Fault Code
EPS(Electric Power Steering)	No Fault Code
BCM(Body Electrical System)	No Fault Code
Air Conditioning System	No Fault Code
Honda Smart Key System	No Fault Code
One-Push Start	No Fault Code
