U-Car Grading Report

U-car Grading Report

รุ่น	SUZUKI SX4		
สี	White		
รุ่นปี	2012	เลขไมล์	103,526กม.
แบบ		เลขตัวถัง	MHYHYA21S00101202
หมายเหตุ

ภายนอก	★★★★★
ภายใน	★★★★☆
โครงสร้าง	สภาพดีเยี่ยม
เครื่องยนต์	สภาพดี
วันที่ตรวจสอบ	2018/11/27
สาขา	Worrachai Car Co., Ltd
ที่อยู่

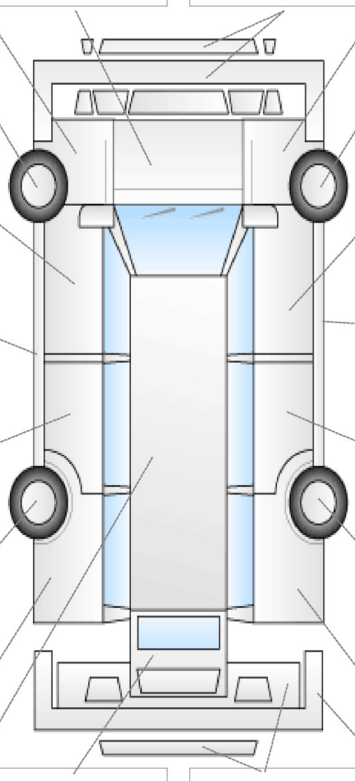
[บันทึก]
ボンネット調整跡

[หน้าต่าง]
กระจกหน้ารถ หินกระเด็น บางส่วน

[ภายใน]
การขับขี่ รอยย่น.รอยขีดข่วน มี
พื้นพรม รอยย่น S
