U-Car Grading Report

U-car Grading Report

รุ่น	HONDA CITY 1.5CNG		
สี	Silver	หมายเลขทะเบียน (Plate number)	3กฎ4211
รุ่นปี	2013	เลขไมล์	92,796กม.
แบบ		เลขตัวถัง	MRHGM2620CP418271
หมายเหตุ

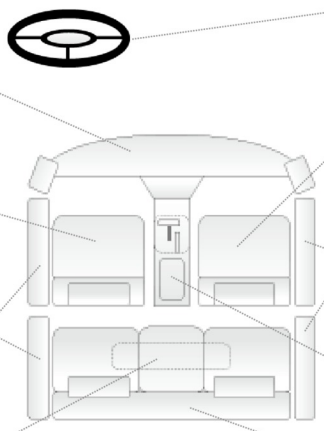
Steering wheel ★★★★★
Dashboard ★★★★★
Front right seat ★★★★★
Front left seat ★★★★★
Front and back right door trim ★★★★★
Front and back left door trim ★★★★★
Console ★★★★★
Rear seat ★★★★★
Luggage room ★★★★★

[บันทึก]
กระจกข้างขวา ไฟมีรอยขีดข่วน บางส่วน

[หน้าต่าง]
กระจกหน้ารถ หินกระเด็น บางส่วน

[ภายใน]
พื้นพรม คราบ SS
ตกแต่งอื่นๆ รอยขีดข่วน บางส่วน
Headliner รอยย่น S
