U-Car Grading Report

U-car Grading Report

รุ่น	NISSAN MARCH		
สี	Pearl		
รุ่นปี	2016	เลขไมล์	33,748กม.
แบบ		เลขตัวถัง	MNTFBUK13Z0092039
หมายเหตุ

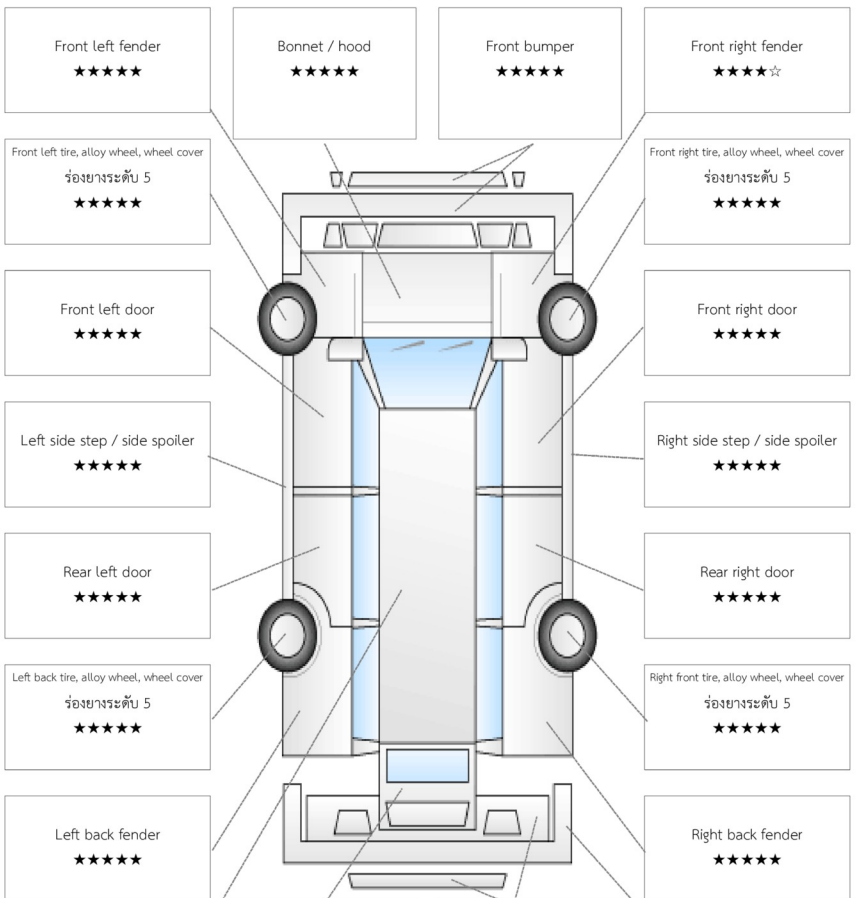
[บันทึก]
ฝาคลอบล้อ รอยแยก.รอยขีดข่วน L

[หน้าต่าง]
กระจกหน้ารถ หินกระเด็น บางส่วน

[ภายใน]
การขับขี่ รอยย่น.รอยขีดข่วน มี
ตกแต่งอื่นๆ รอยขีดข่วน บางส่วน
