U-Car Grading Report

U-car Grading Report

รุ่น	MITSUBISHI TRITON 2.4 D-CAB		
สี	Silver	หมายเลขทะเบียน (Plate number)	4กร2596
รุ่นปี	2015	เลขไมล์	105,845กม.
แบบ		เลขตัวถัง	MMTJYKK10FH018300
หมายเหตุ

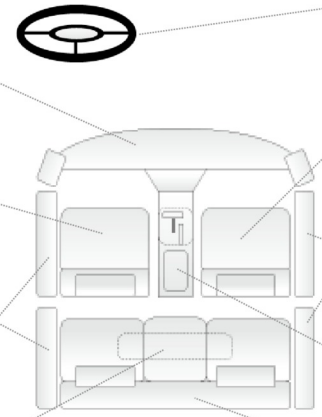
Steering wheel ★★★★★
Dashboard ★★★★★
Front right seat ★★★★☆
Front left seat ★★★★★
Front and back right door trim ★★★★★
Front and back left door trim ★★★★★
Console ★★★★★
Rear seat ★★★★★
Luggage room ★★★★★

[ภายใน]
การขับขี่ รอยย่น.รอยขีดข่วน มี
ตกแต่งอื่นๆ รอยขีดข่วน บางส่วน
Sun visor รอยย่น.ถลอก SS
ตกแต่งอื่นๆ รอยย่น SS
Headliner รอยย่น SS
