U-Car Grading Report

U-car Grading Report

รุ่น	TOYOTA ALTIS 1.6 G		
สี	Silver	หมายเลขทะเบียน (Plate number)	2กฮ4231
รุ่นปี	2014	เลขไมล์	100,440กม.
แบบ		เลขตัวถัง	MR053REH104001096
หมายเหตุ

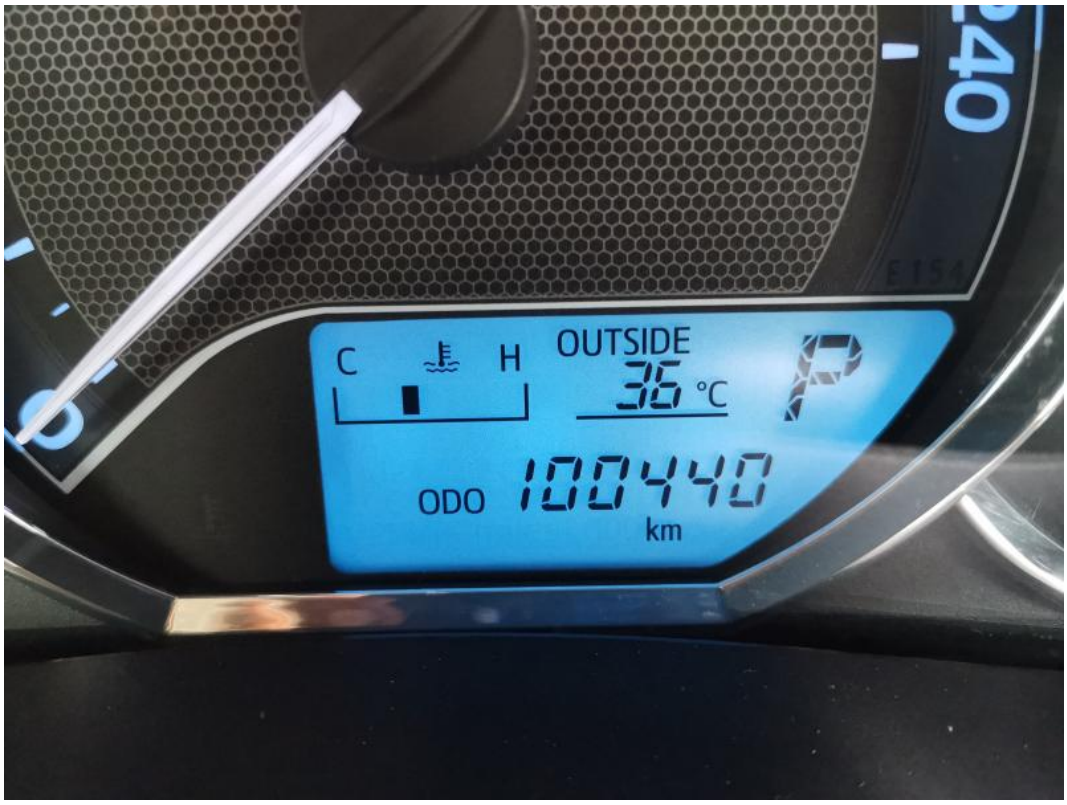
C
H
OUTSIDE
36 °C
P
ODO
100440
km

TOYOTA MOTOR CORPORATION
MODEL ZRE171R-GEXGKT
ENGINE 1ZR-FE 1598 mL
FRAME No. MR053REH104001096
COLOR TRIM PLANT GVM(kg)
1D4 LA01 Z35 -
TM/A/BUILT K313 -09A FEB 14
MFD.BY: TOYOTA MOTOR THAILAND CO.,LTD. MADE IN THAILAND
