# U-Car Grading Report

หนังสือรับรอง โดย GOO INSPECTION

รุ่น	ISUZU D-MAX 1.9		
สี	เทา	หมายเลขทะเบียน (Plate number)	3ฒน8706
รุ่นปี	2022	เลขไมล์	27,202กม.
แบบ	เลขตัวถัง	MP1TFR87JNG052464	
หมายเหตุ

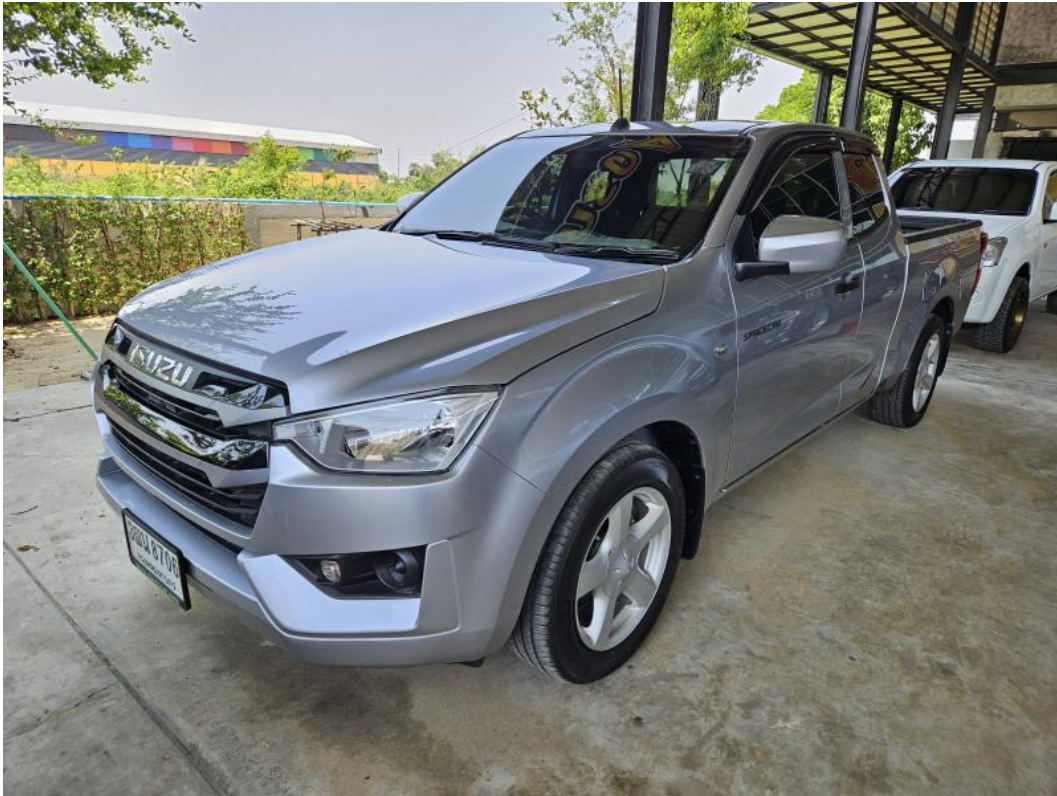
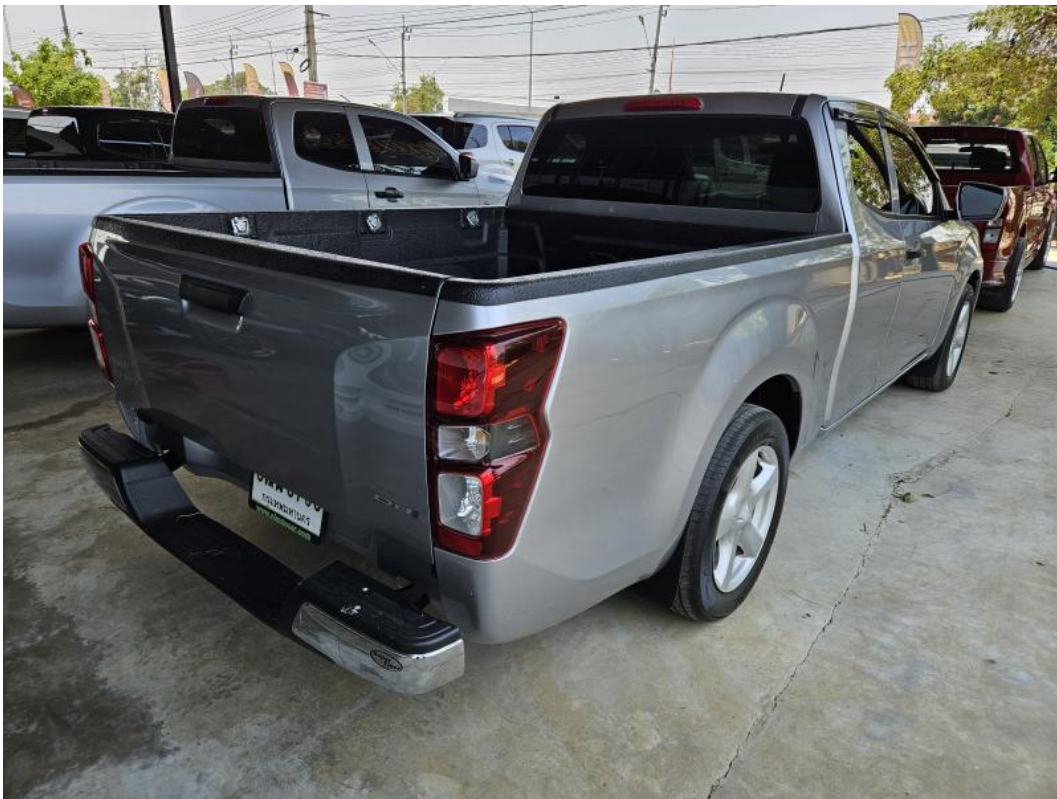
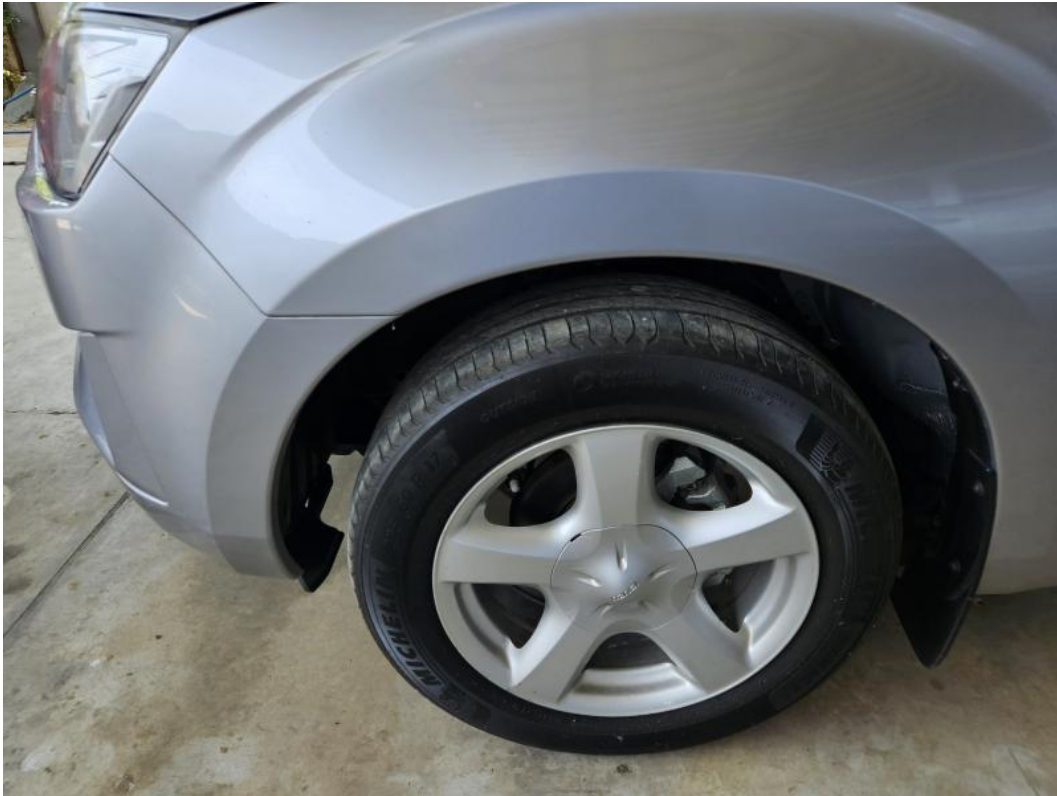
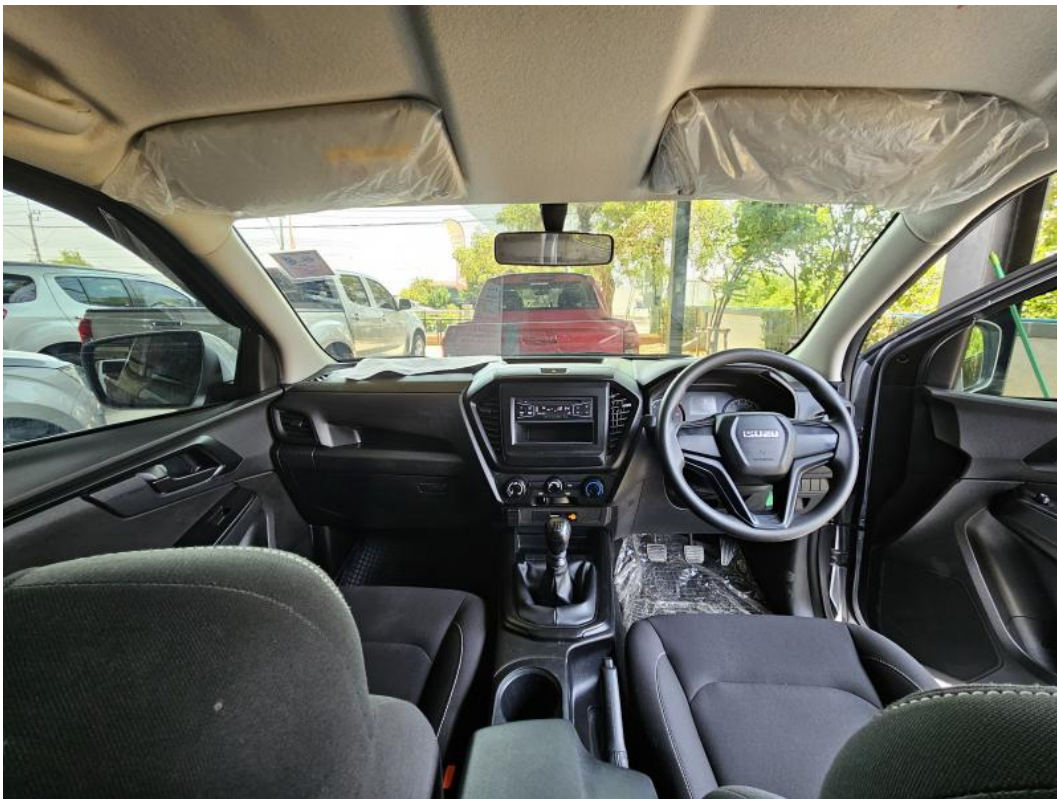
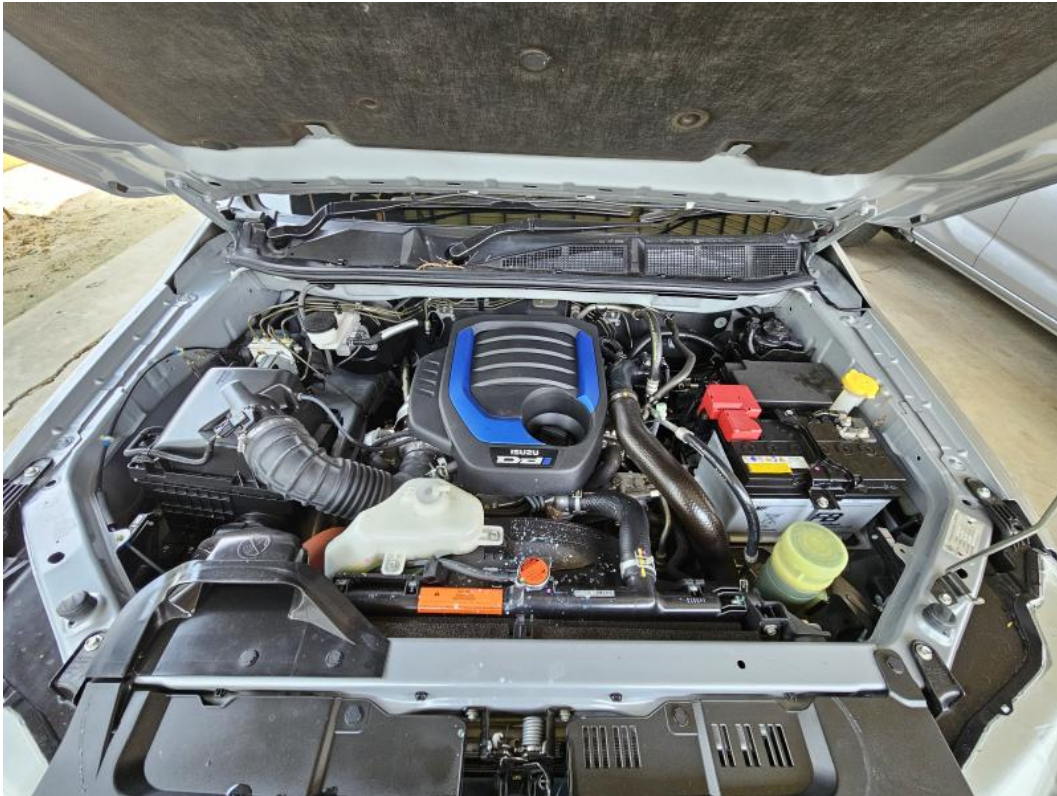
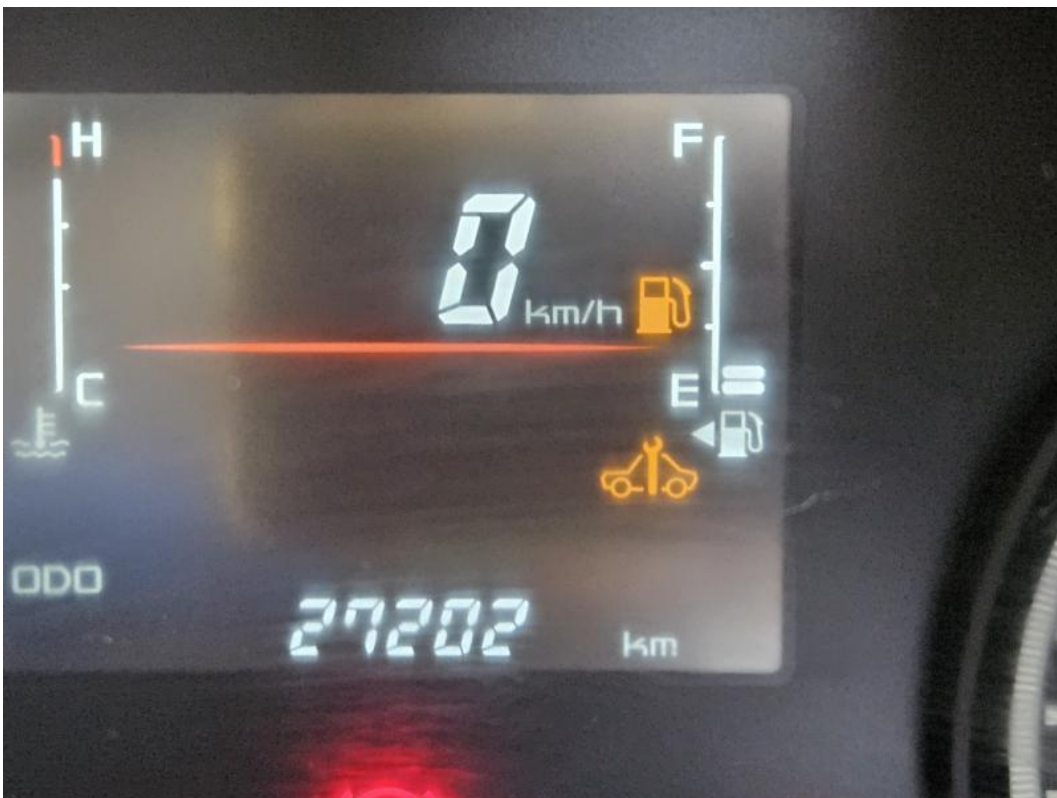
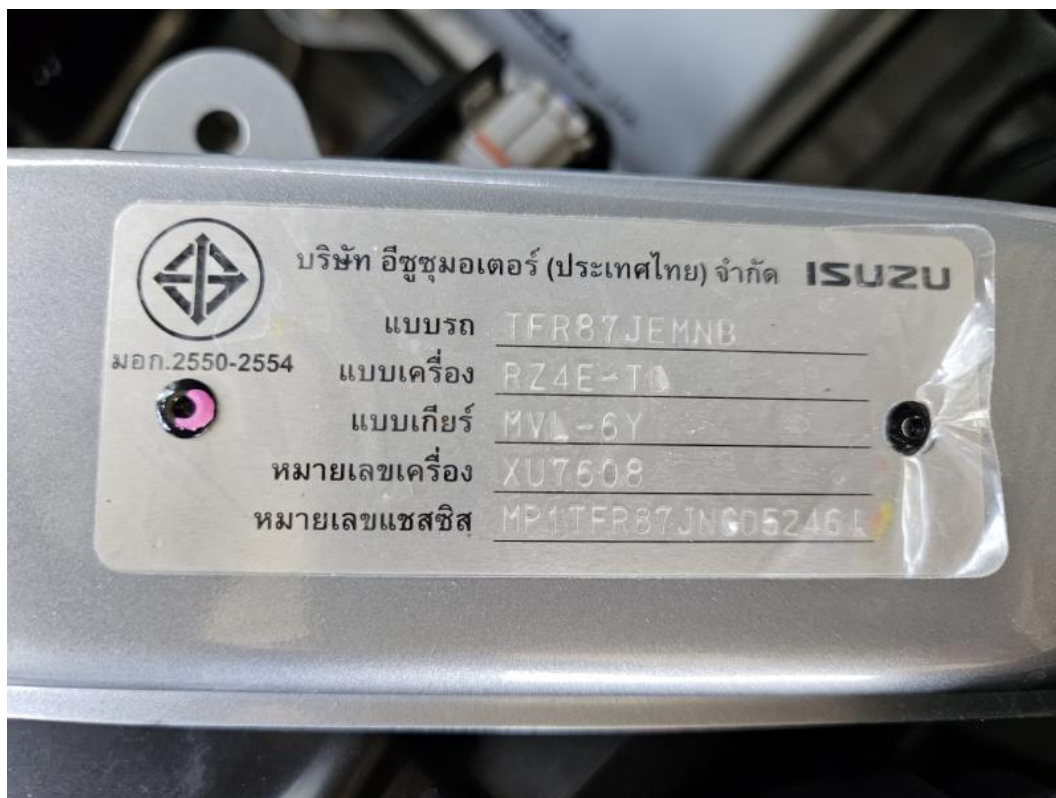
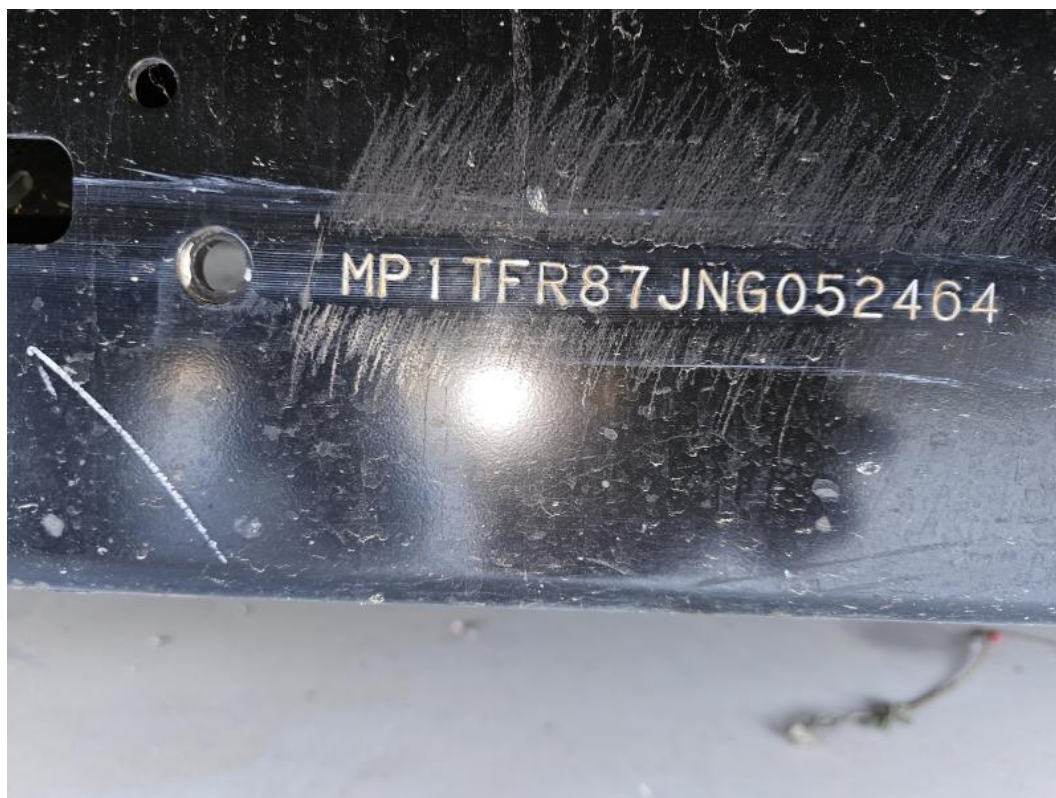
<div style="display: flex; justify-content: space-between;"> <div style="width: 60%;"> <p>[บันทึก]</p> <p>แผงเค็บห้องโดยสาร (ฝั่งขวา) บุป นิดหน่อย เล็กน้อย</p> <p>แผงเค็บห้องโดยสาร (ฝั่งซ้าย) บุป นิดหน่อย มาก</p> <p>[ภายใน]</p> <p>ผ้าหลังคา สกปรก เล็กน้อย</p> </div> <div style="width: 35%; text-align: center;"> <p>QR สำหรับรายงานการวินิจฉัย CP</p>
