U-Car Grading Report

U-car Grading Report

รุ่น	ISUZU DMAX 2.5 CAB4		
สี	White	หมายเลขทะเบียน (Plate number)	ฆช5372
รุ่นปี	2013	เลขไมล์	208,105กม.
แบบ	เลขตัวถัง	MP1TFR86JDT037137	
หมายเหตุ	ทำสีใหม่ด้วยสีเดิม

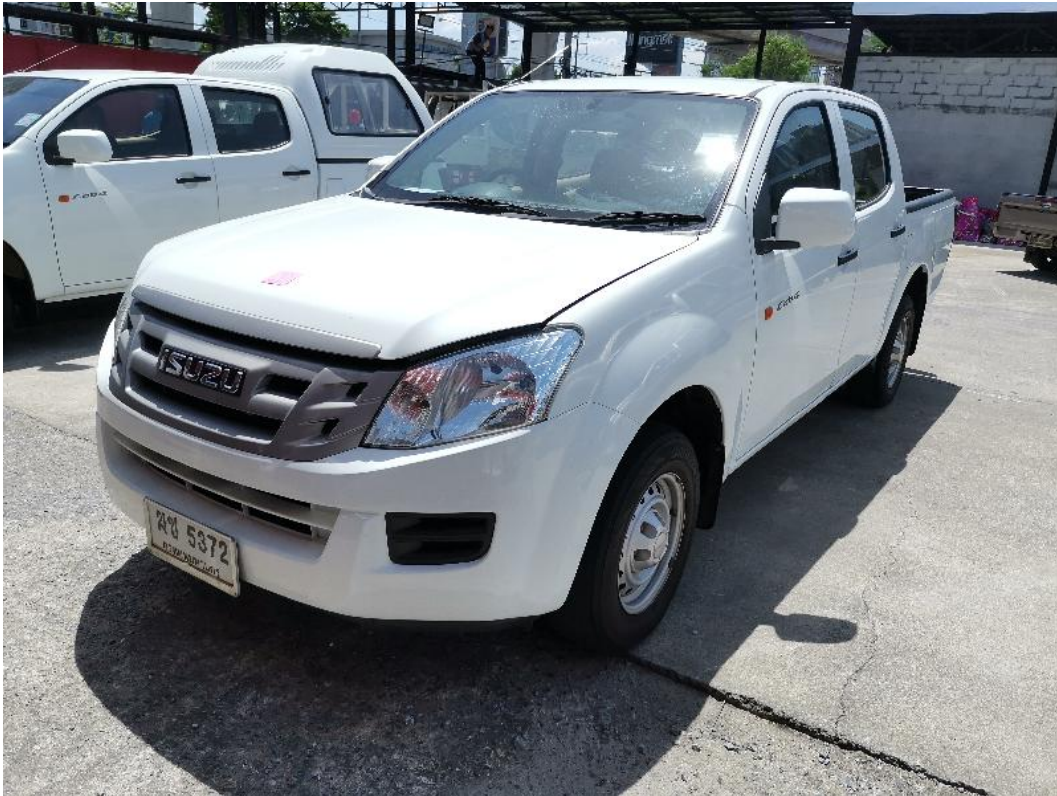
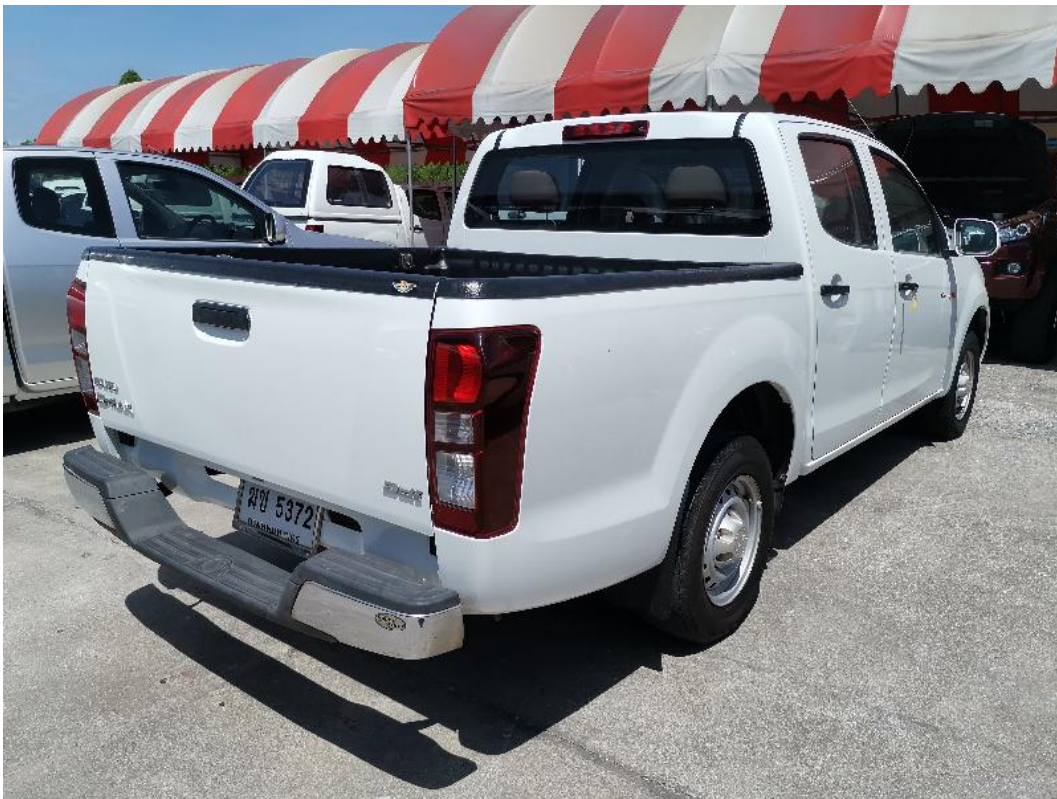
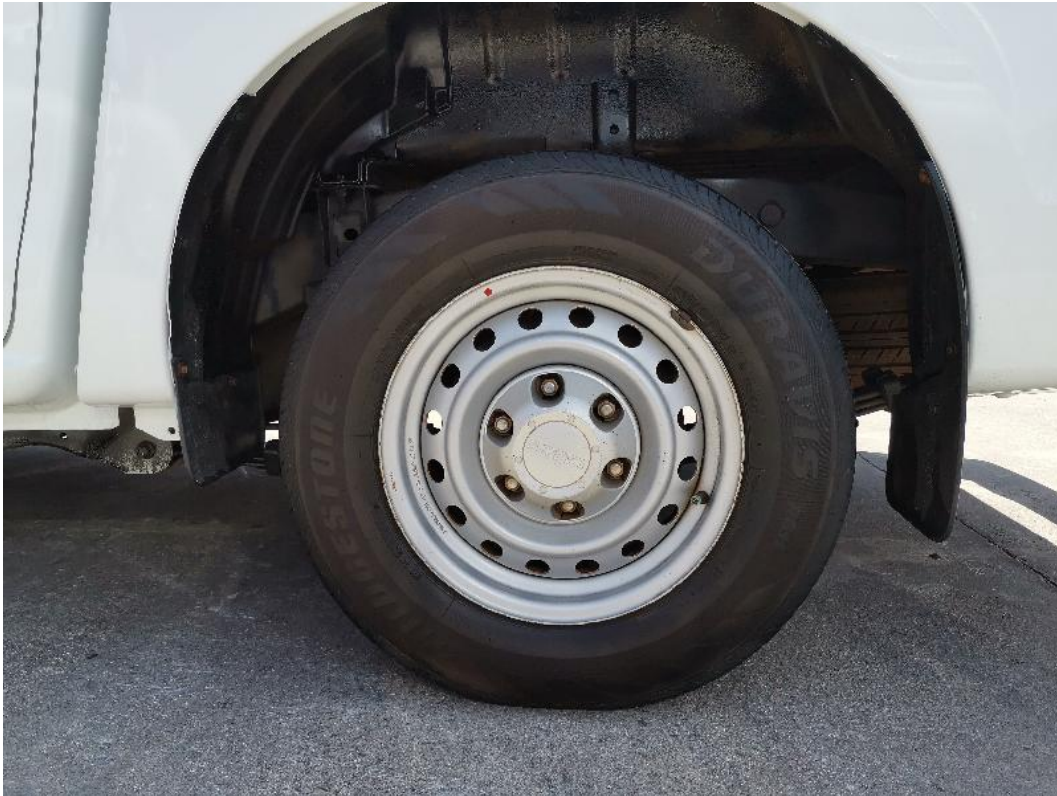
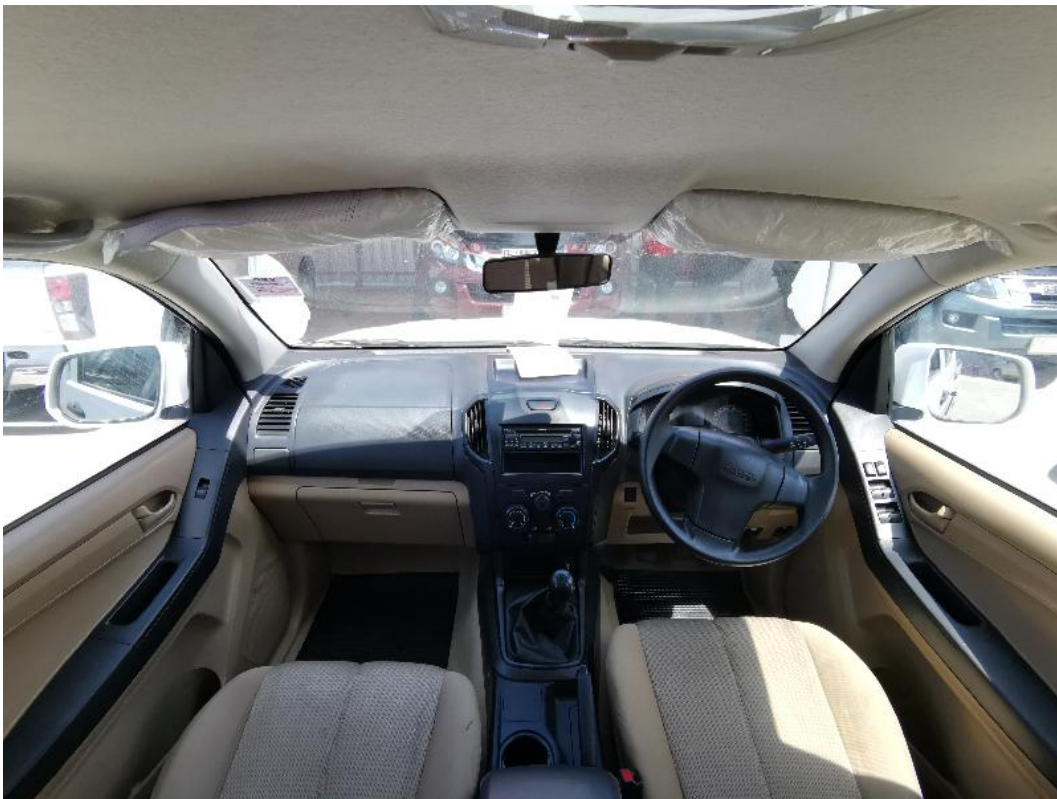
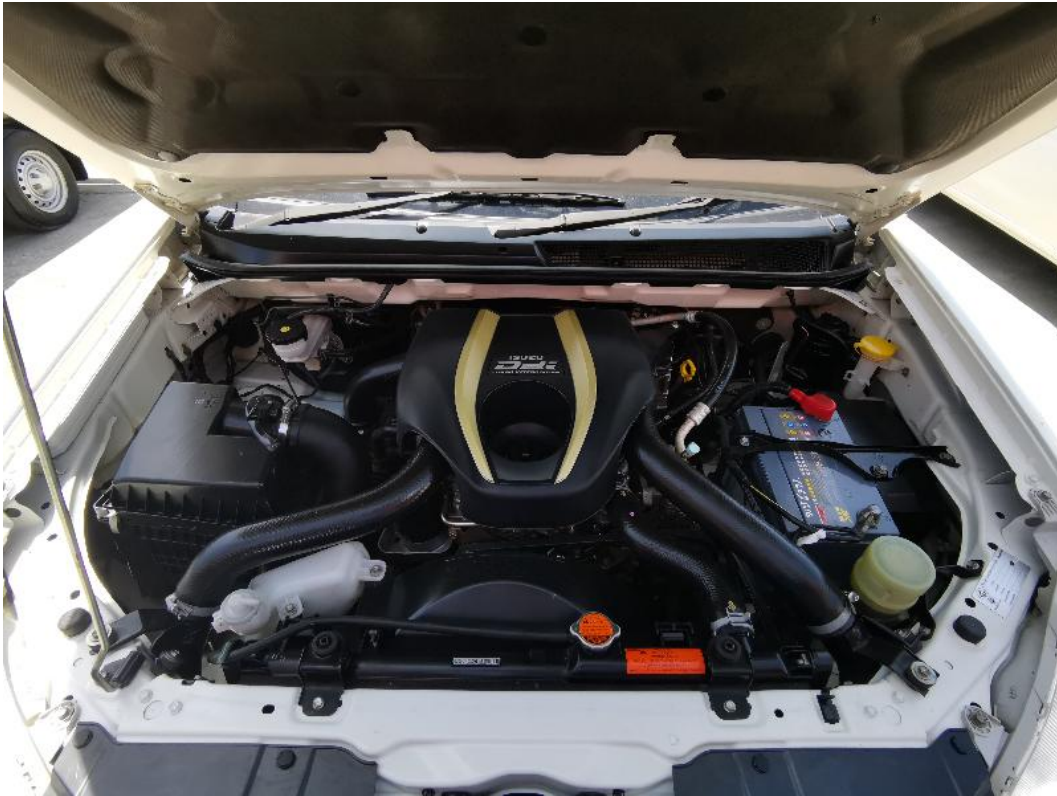
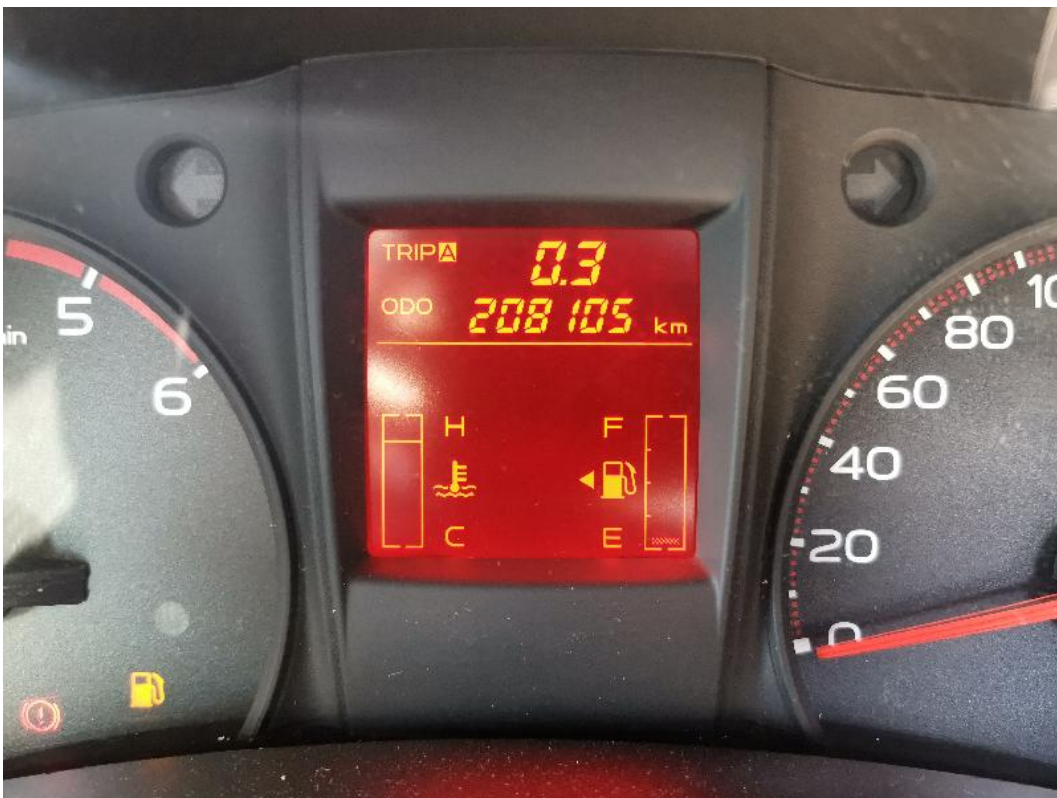
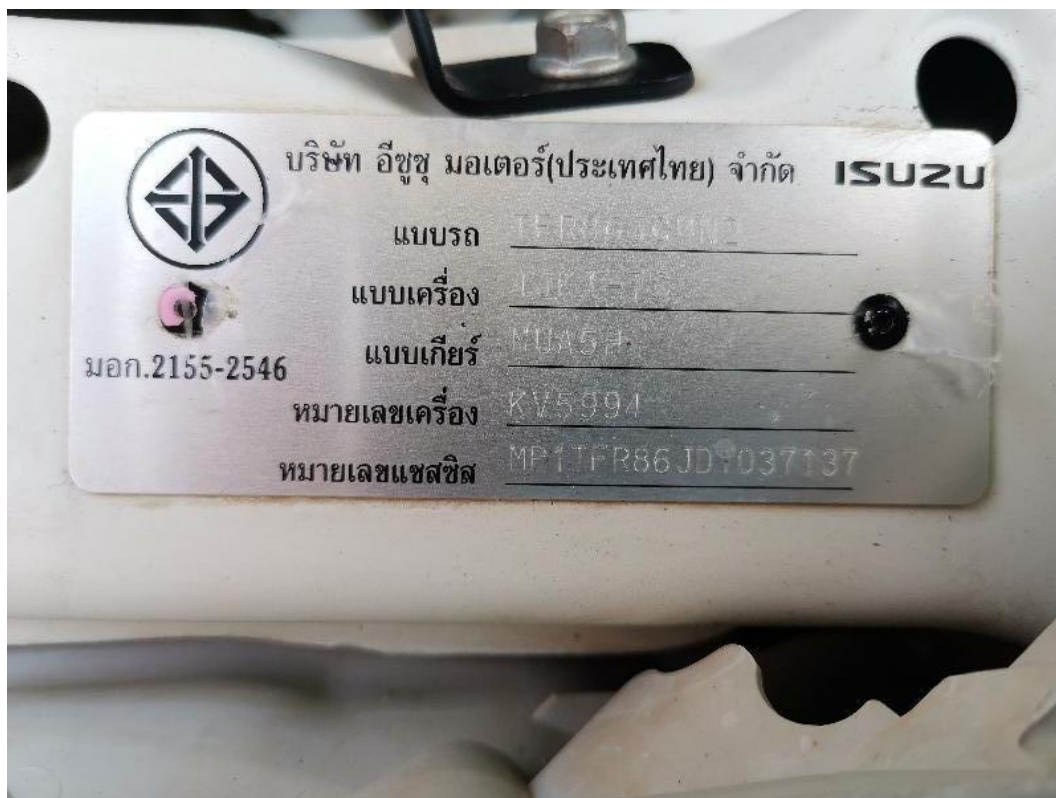
<p>Front left fender</p> <p>★★★★★</p>	<p>Bonnet / hood</p> <p>★★★★★</p>	<p>Front bumper</p> <p>★★★★★</p>	<p>Front right fender</p> <p>★★★★★</p>	<p>[บันทึก] ทำสีใหม่ด้วยสีเดิม</p> <p>[หน้าต่าง] กระจกหน้ารถ หินกระเด็น บางส่วน</p> <p>[เบา] Left head light หมอก ชุมนิว บางส่วน</p> <p>[ภายใน] การขับที่ รอยย่น,รอยขีดข่วน มี ที่เขียบพหุ,ที่วางเครื่องดื่ม รอยย่น,รอยขีดข่วน มี ตกแตงอื่นๆ รอยขีดข่วน บางส่วน Headliner คราบ SS Headliner รอยย่น M ตกแตงอื่นๆ รอยย่น S</p>
<p>Front left door</p> <p>★★★★★</p>			<p>Front right door</p> <p>★★★★★</p>	
<p>Front left tire, alloy wheel, wheel cover</p> <p>ร่องยางระดับ 3</p> <p>★★★★★</p>			<p>Front right tire, alloy wheel, wheel cover</p> <p>ร่องยางระดับ 3</p> <p>★★★★★</p>	
<p>Left side step / side spoiler</p> <p>★★★★★</p>			<p>Right side step / side spoiler</p> <p>★★★★★</p>	
<p>Left back tire, alloy wheel, wheel cover</p> <p>ร่องยางระดับ 3</p> <p>★★★★★</p>			<p>Right front tire, alloy wheel, wheel cover</p> <p>ร่องยางระดับ 3</p> <p>★★★★★</p>
