# U-Car Grading Report

หนังสือรับรอง โดย GOO INSPECTION

รุ่น	ISUZU D-MAX		
สี	Silver	หมายเลขทะเบียน (Plate number)	3กม1539
รุ่นปี	2014	เลขไมล์	203,002กม.
แบบ	เลขตัวถัง	MP1TFR86JFG003202	
หมายเหตุ

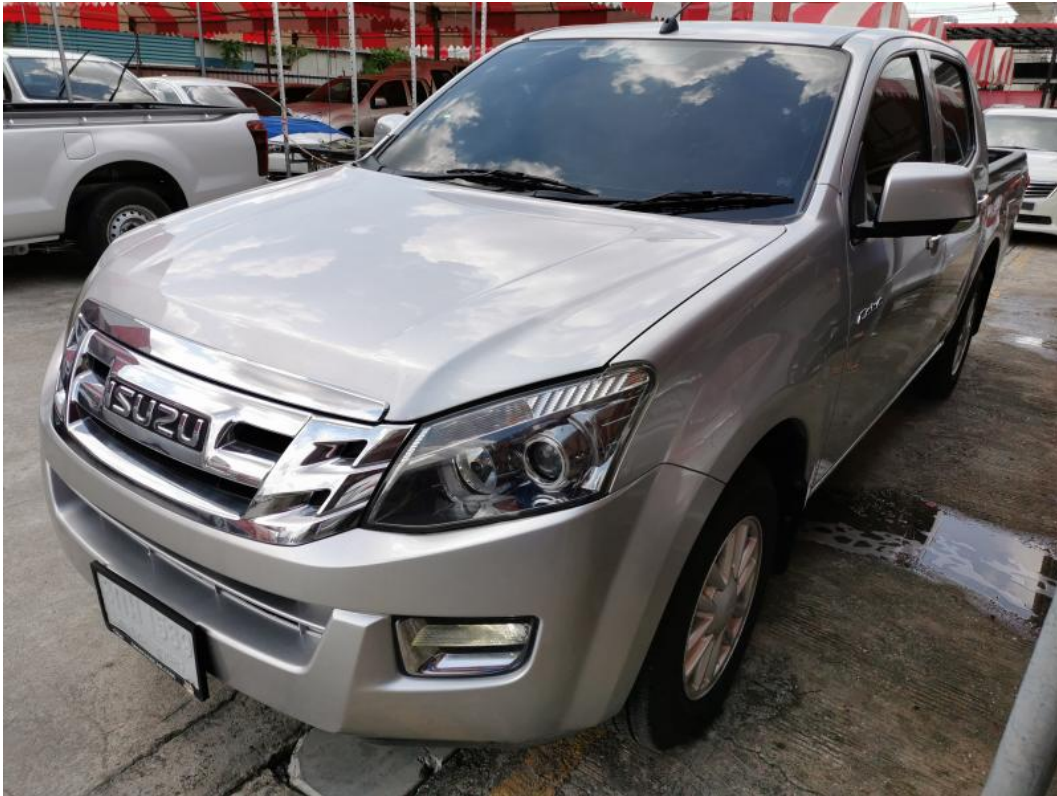
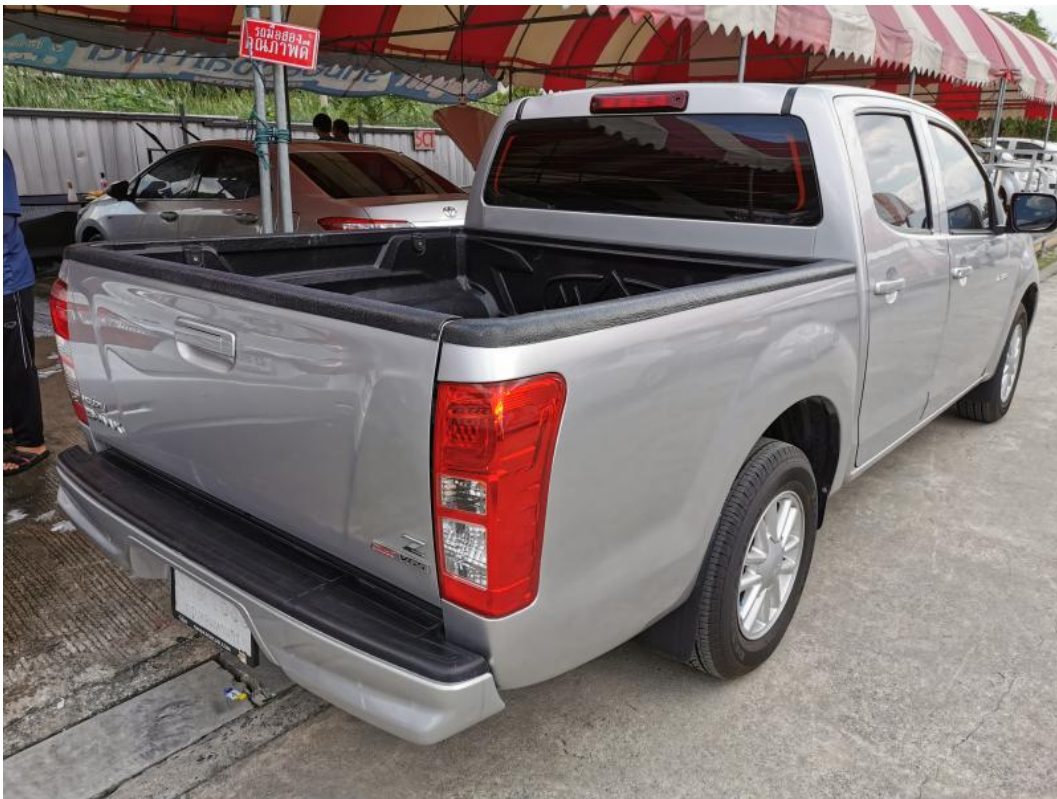
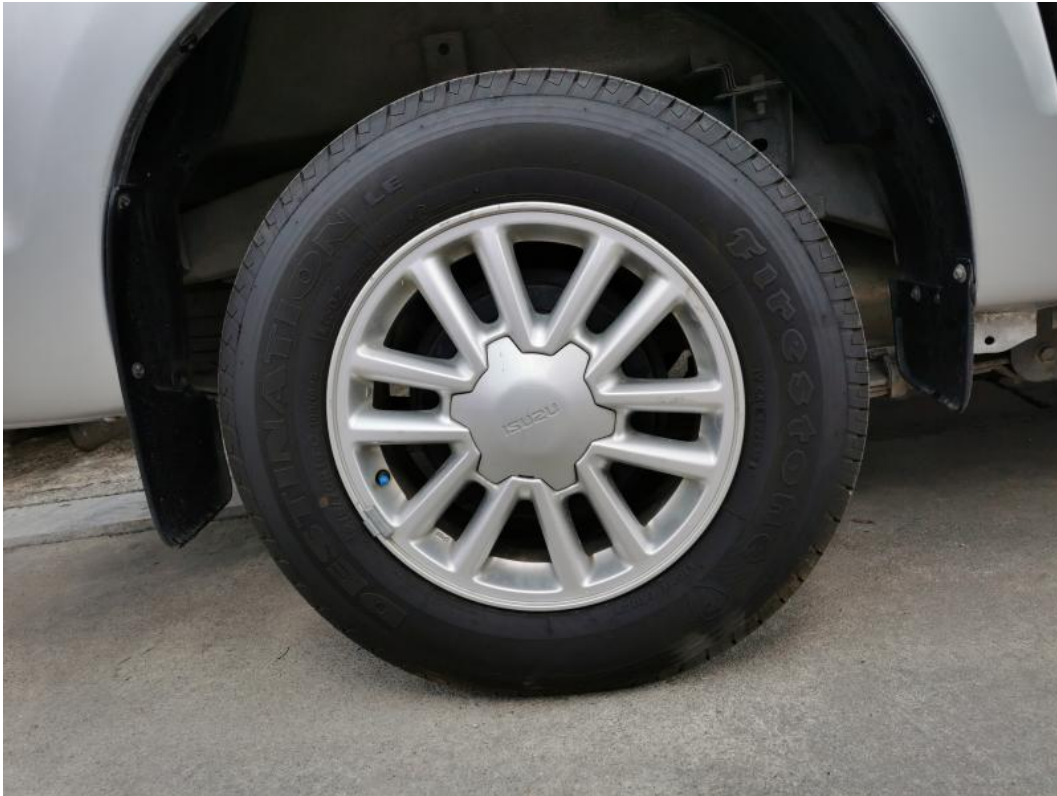
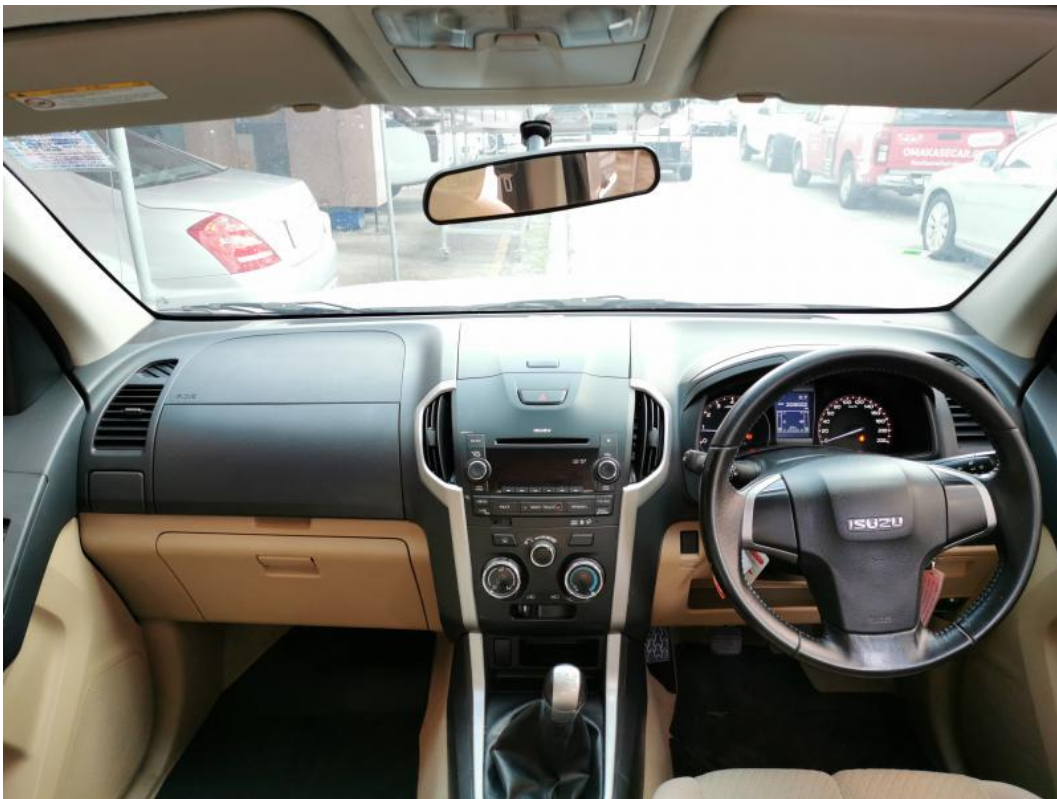
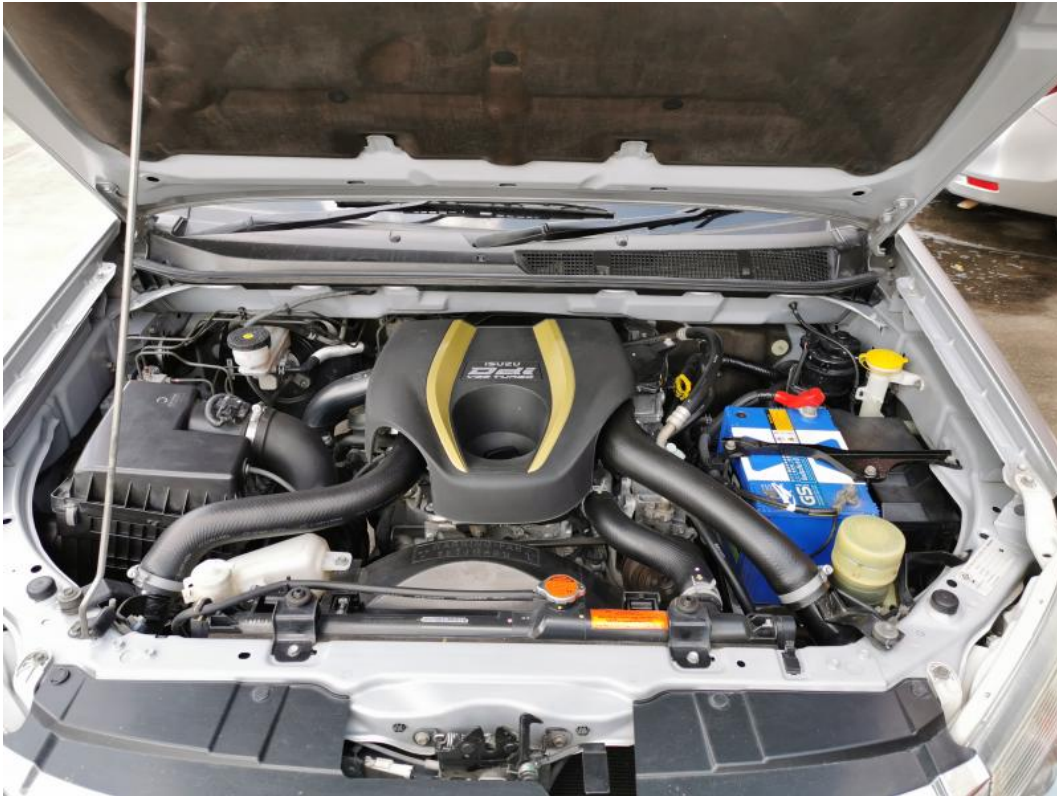
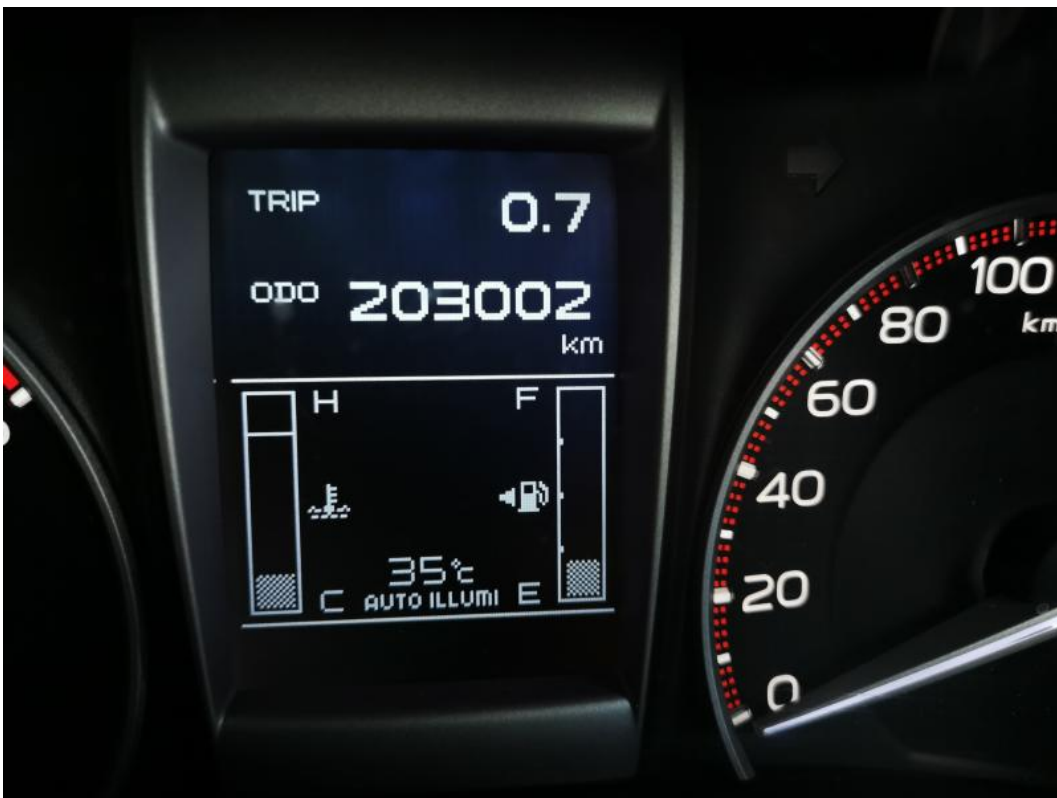
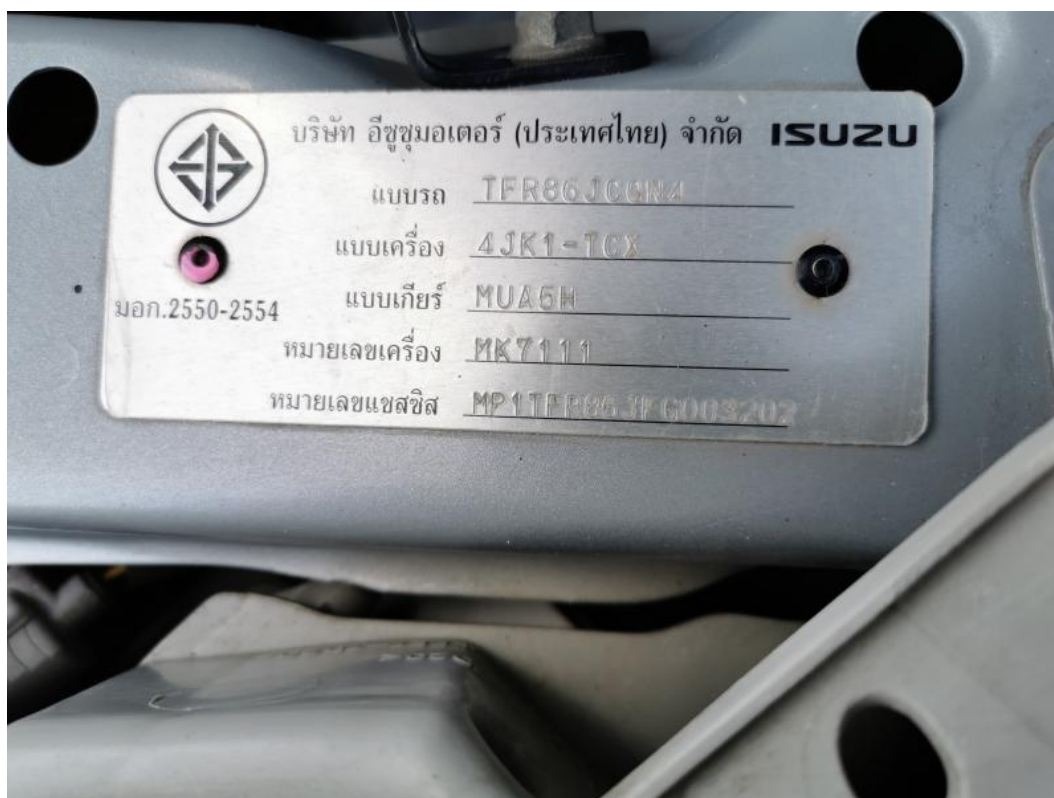
<div style="margin-bottom: 5px;">Bonnet / hood ★★★★★</div> <div style="margin-bottom: 5px;">Front bumper ★★★★★</div> <div style="margin-bottom: 5px;">Truck bed ★★★★★</div> <div style="margin-bottom: 5px;">Back rear spoiler &amp; under spoiler ★★★★★</div>	<div style="margin-bottom: 5px;">Front right fender ★★★★★</div> <div style="margin-bottom: 5px;">Front right door ★★★★★</div> <div style="margin-bottom: 5px;">Front right tire, alloy wheel, wheel cover ร่องยางระดับ 5 ★★★★★</div> <div style="margin-bottom: 5px;">Right side step / side spoiler ★★★★★</div> <div style="margin-bottom: 5px;">Right back tire, alloy wheel, wheel cover ร่องยางระดับ 5 ★★★★★</div> <div style="margin-bottom: 5px;">Rear right door ★★★★★</div> <div style="margin-bottom: 5px;">Right wheel well (outer) ★★★★★</div> <div style="margin-bottom: 5px;">Back panel ★★★★★</div> <div style="margin-bottom: 5px;">Steering wheel ★★★★★</div> <div style="margin-bottom: 5px;">Front right seat ★★★★☆</div> <div style="margin-bottom: 5px;">Front and back right door trim ★★★★★</div> <div style="margin-bottom: 5px;">Console ★★★★★</div> <div style="margin-bottom: 5px;">Luggage room ★★★★★</div>	<div style="margin-bottom: 10px;">Front reinforcement damaged [บันทึก] Front Side Member(Right Side) ความเสียหายเล็กน้อย มี</div> <div style="margin-bottom: 10px;">[หน้าต่าง] กระจกหน้ารถ หินกระเด็น บางส่วน</div> <div>[ภายใน] Headliner คราบ S</div>
