U-Car Grading Report

รุ่น	ISUZU D-MAX 1.9 SPACECAB		
สี	Silver	หมายเลขทะเบียน (Plate number)	บต2187
รุ่นปี	2016	เลขไมล์	46,665กม.
แบบ	เลขตัวถัง	MP1TFR87JHG018285

วันที่ตรวจสอบ 2021/12/9

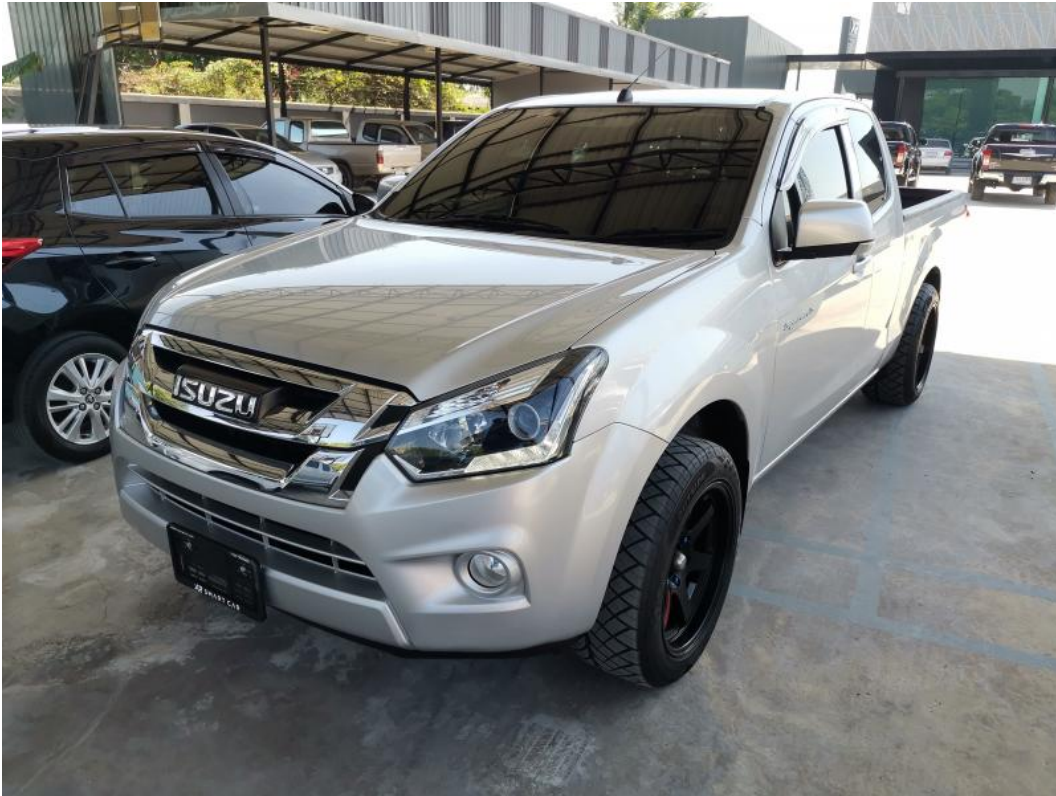
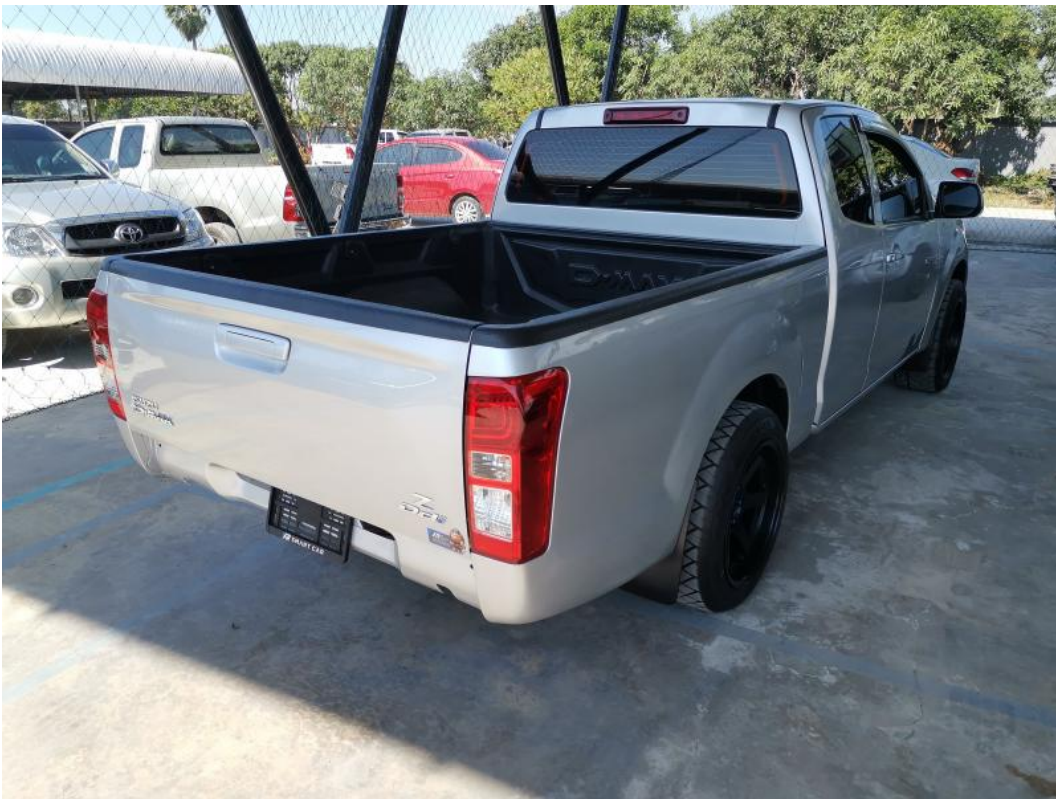
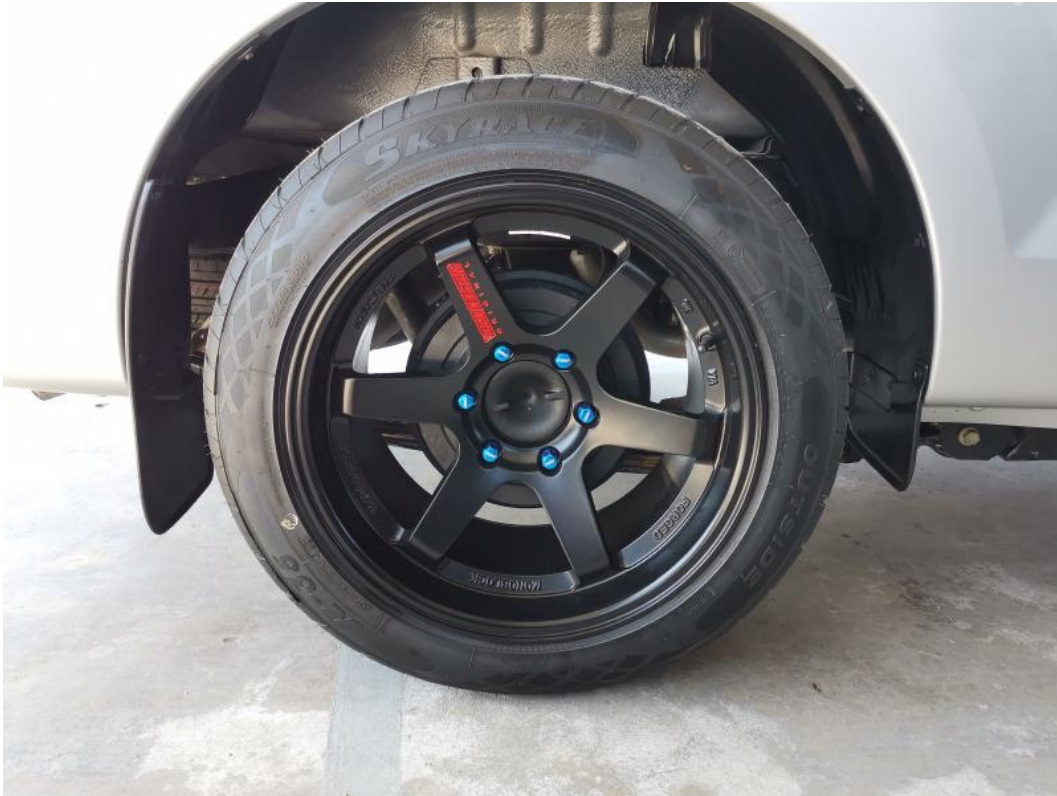
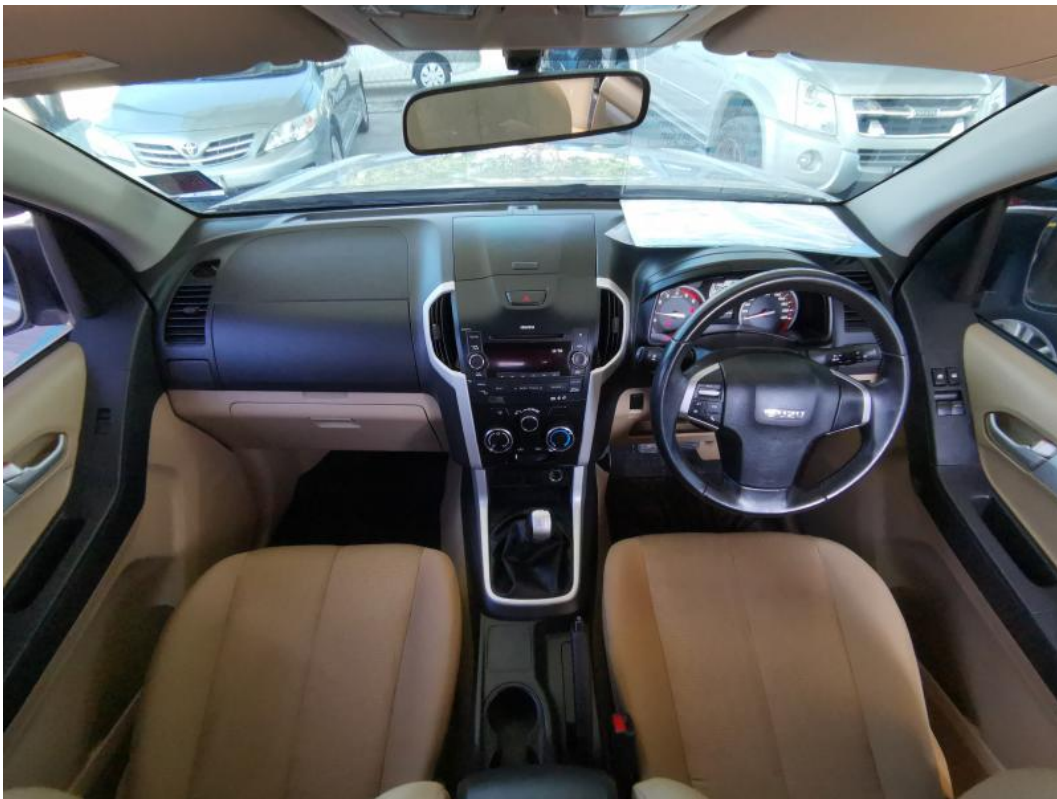
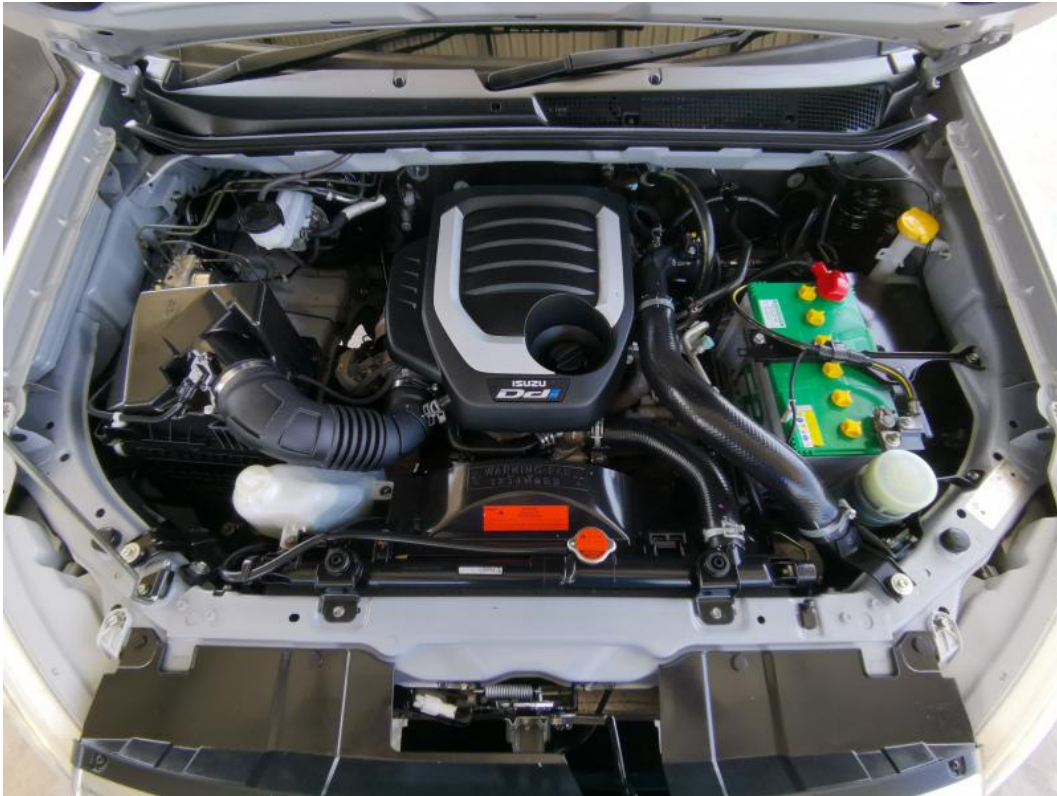
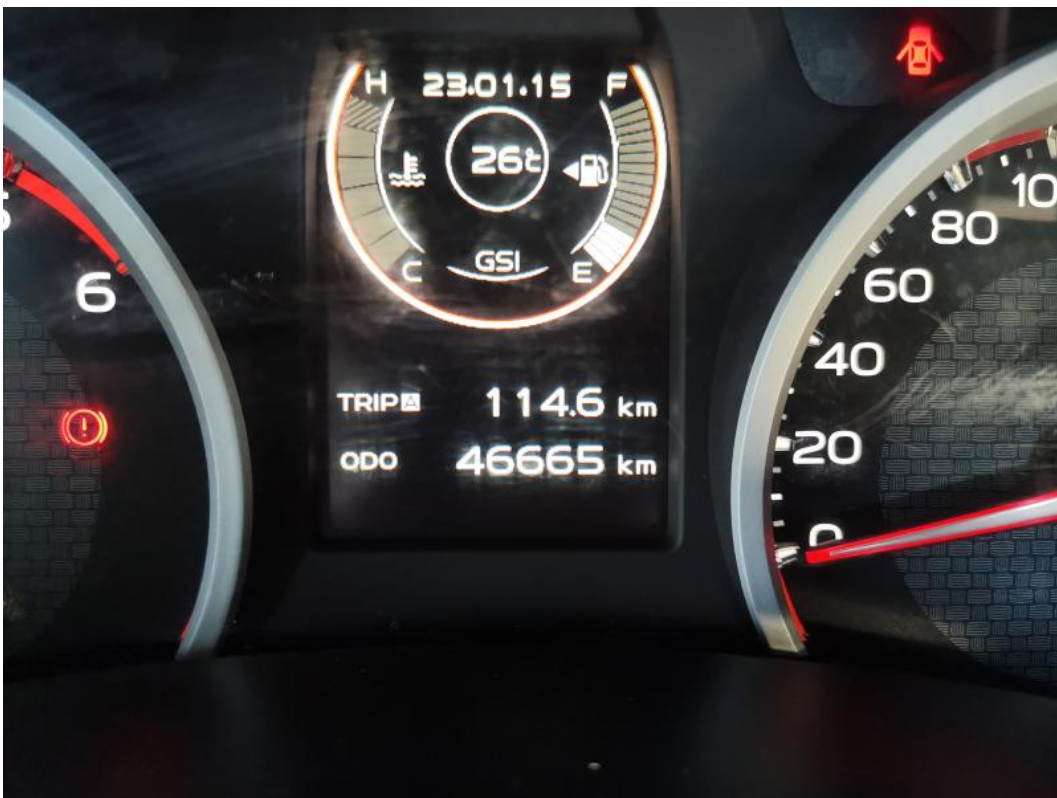
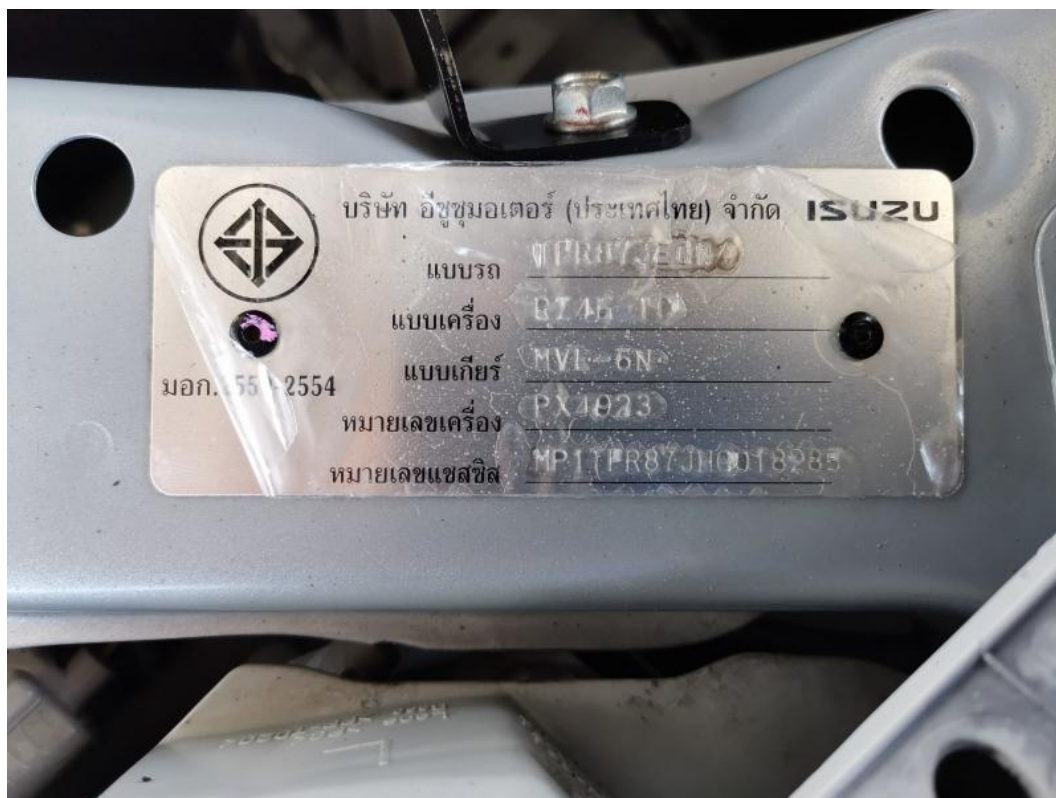
[บันทึก]
Set buck panel ทำเครื่องหมายจากงานโลหะ มี

[ภายใต้]
whole of underneath สนิม บางส่วน
whole of underneath ถลอก หรือ dent มี

[หน้าต่าง]
กระจกหน้ารถ หินกระเด็น บางส่วน

[ภายใน]
การขัดสี รอยย่น, รอยขีดข่วน มี
พื้นพรม ไม้ S
Rearview mirror Fade/Low gross มี
ตกแต่งอื่นๆ รอยขีดข่วน บางส่วน
Headliner คราบ S
ตกแต่งอื่นๆ รอยย่น SS
